ФОТОТАБЛИЦА
к заключению специалистов № 000.

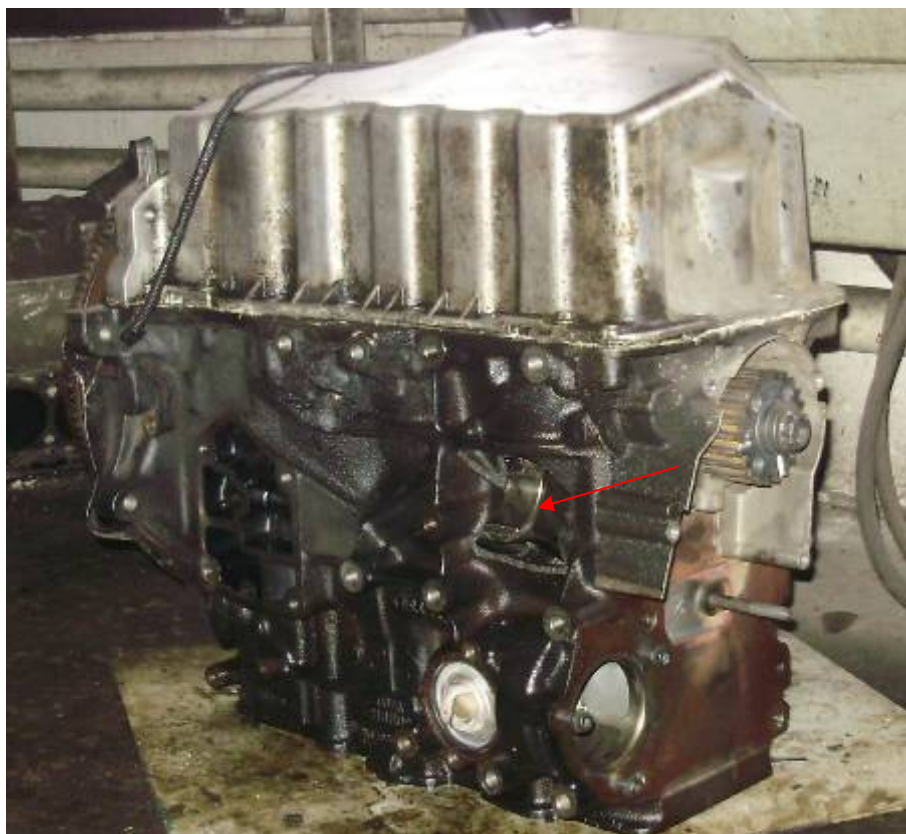
Фото 1. Общий вид двигателя (перевернут) слева спереди (стрелкой указано повреждение блока с нижней частью шатуна первого цилиндра).

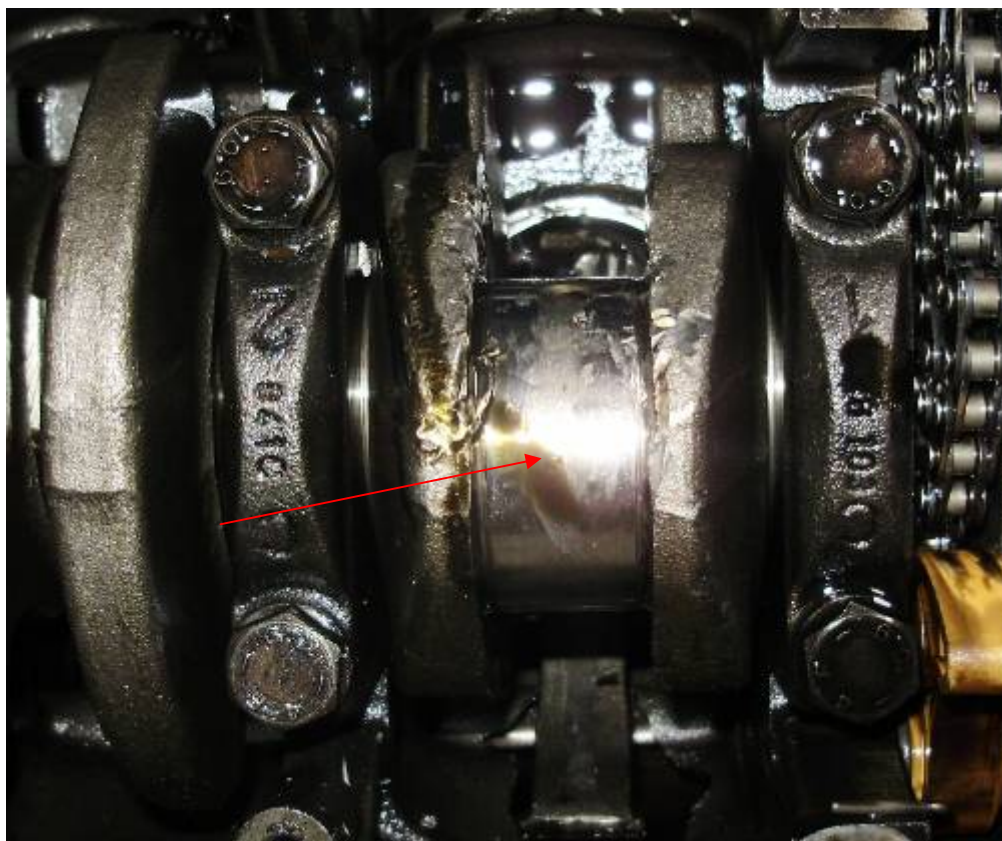
Фото 2. Повреждение первой шатунной шейки коленвала.

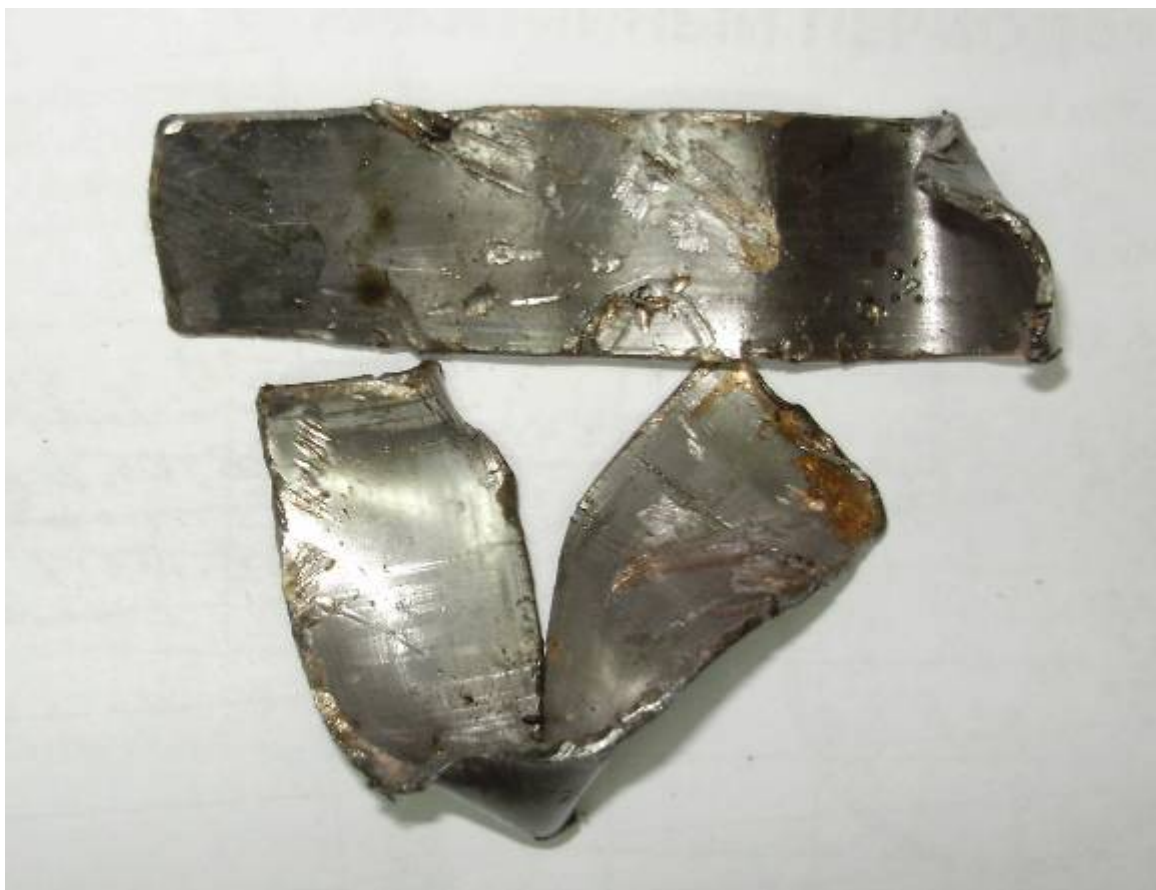
Фото 3. Рабочая поверхность шатунных вкладышей.

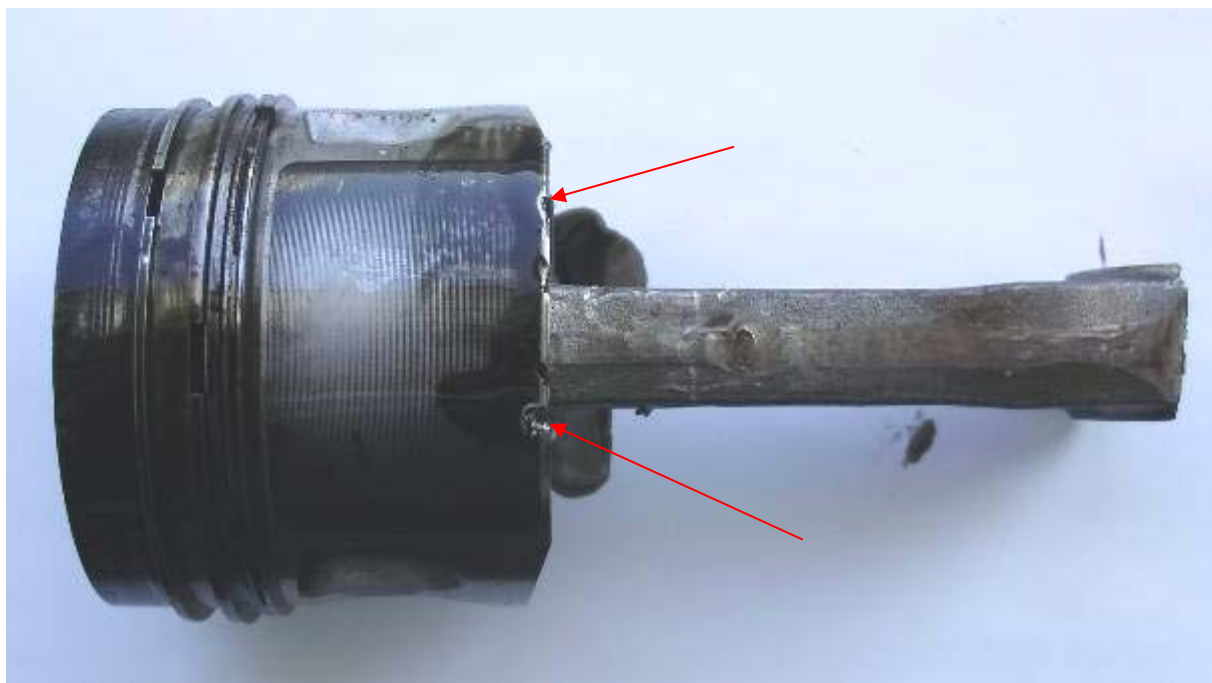
Фото 4. Повреждения на нижней части юбки поршня первого цилиндра.

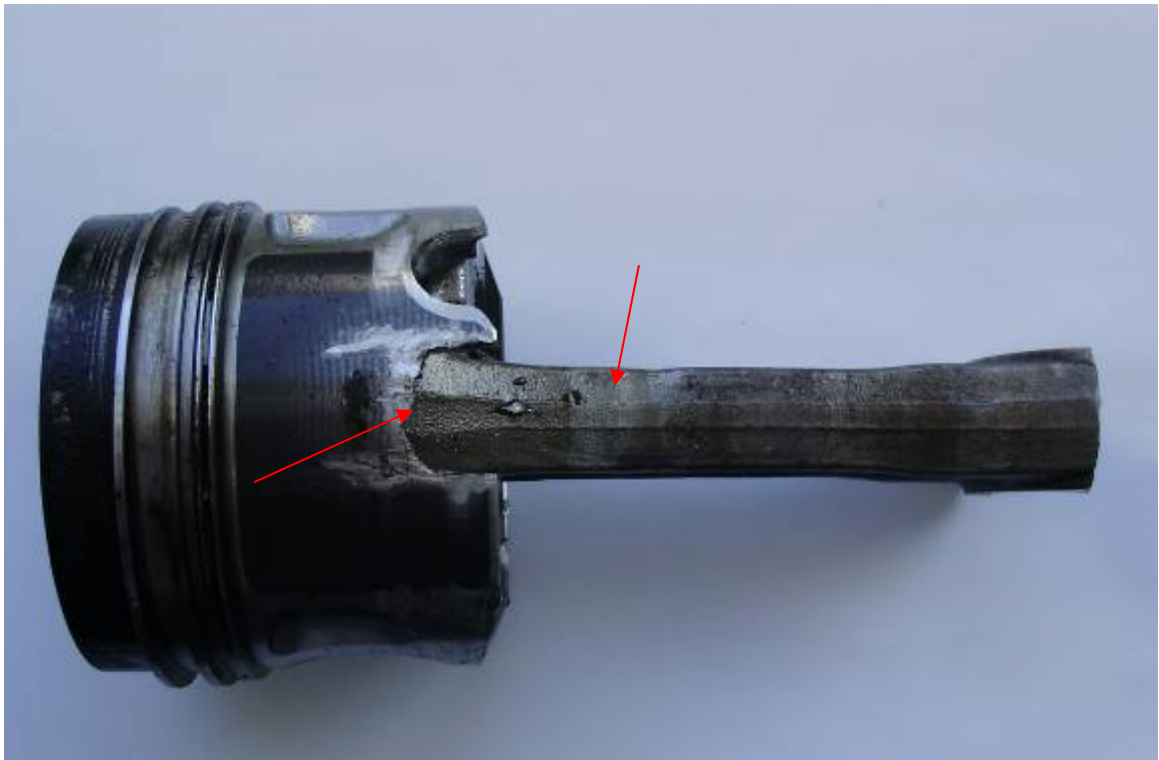
Фото 5. Повреждения на нижней части юбки поршня и шатуна первого цилиндра.

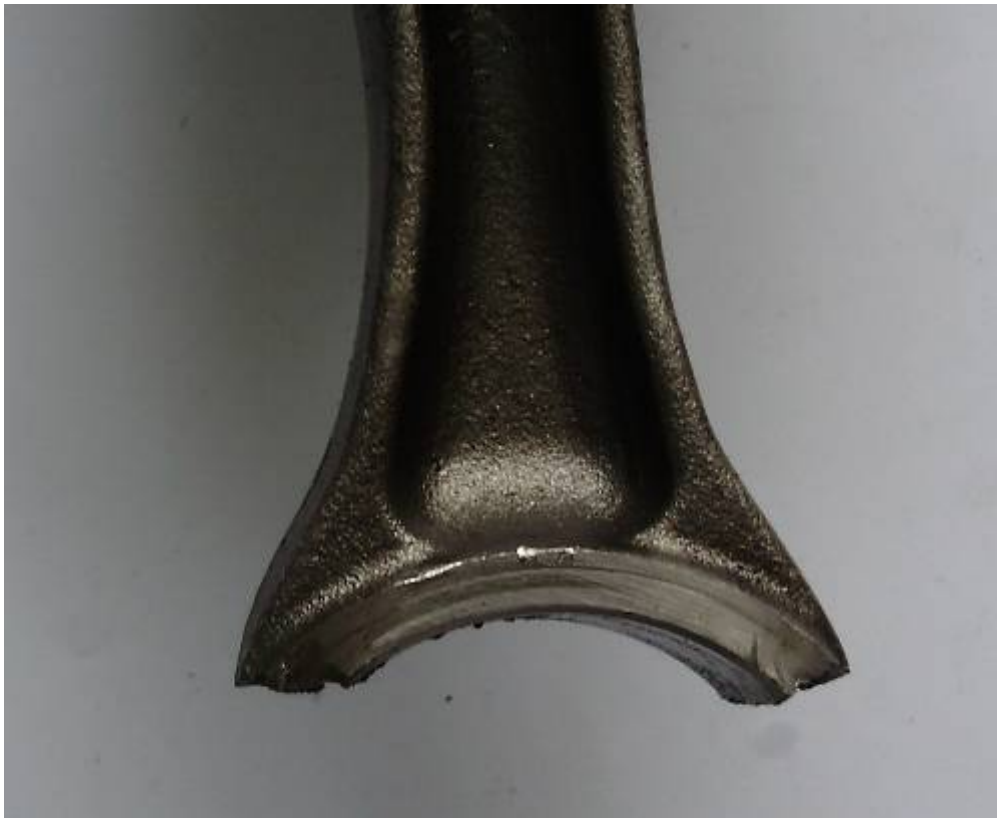
Фото 6. Нижняя головка шатуна.

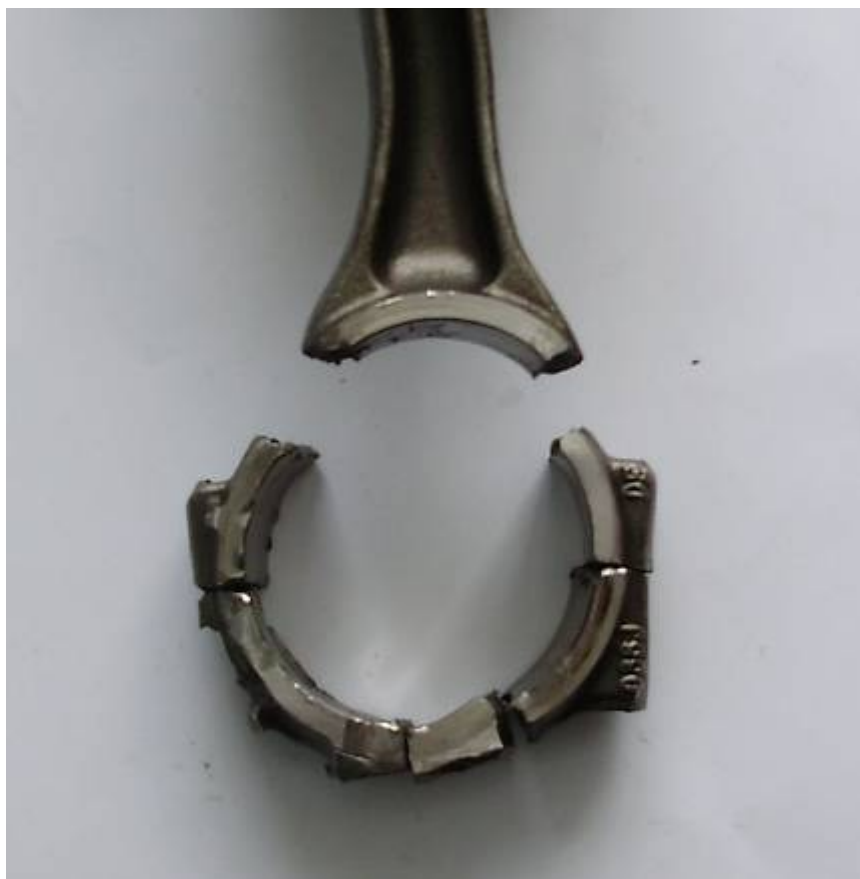
Фото 7. Разрушенные части нижней головки шатуна и крышки.

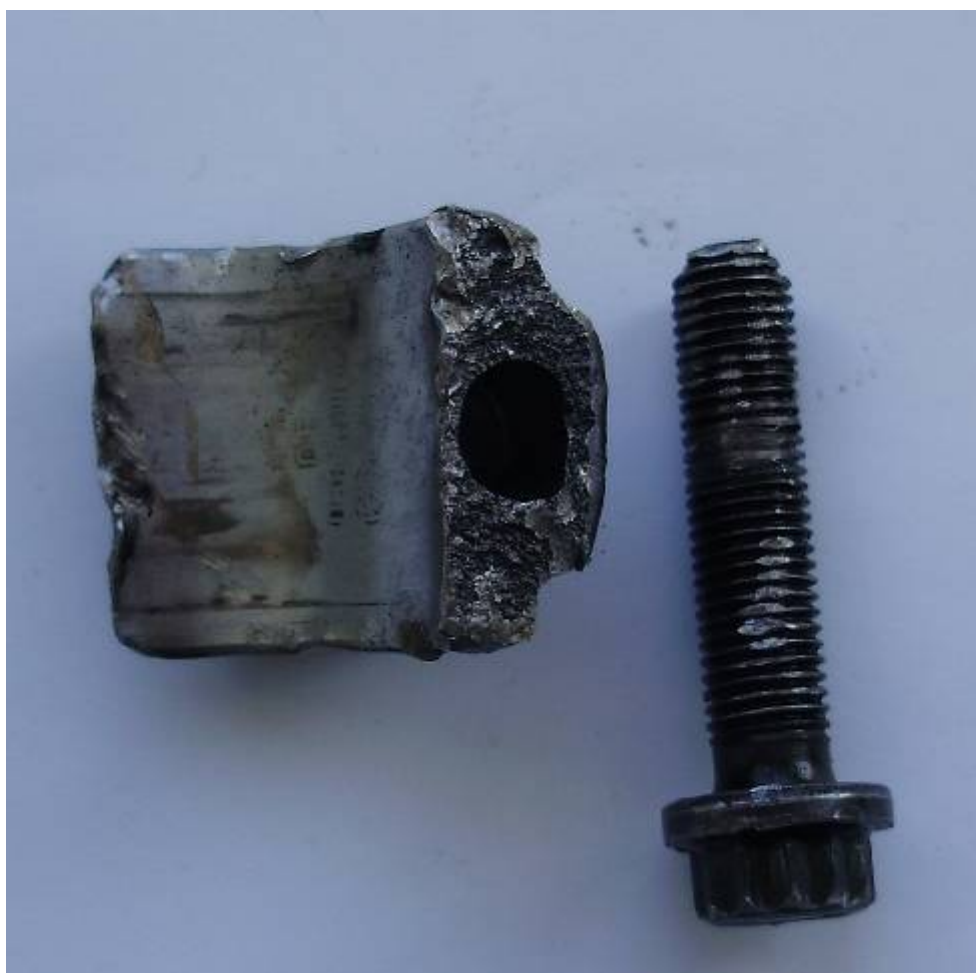
Фото 8. Общий вид части нижней крышки шатуна и соответствующего болта.

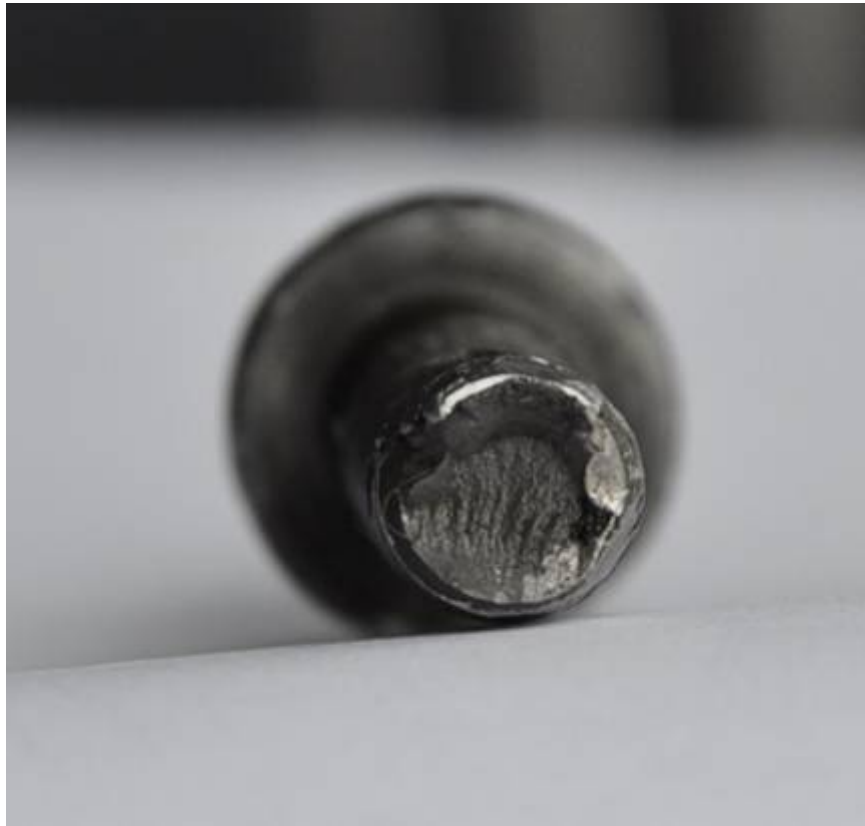
Фото 9. Торцевая поверхность болта.

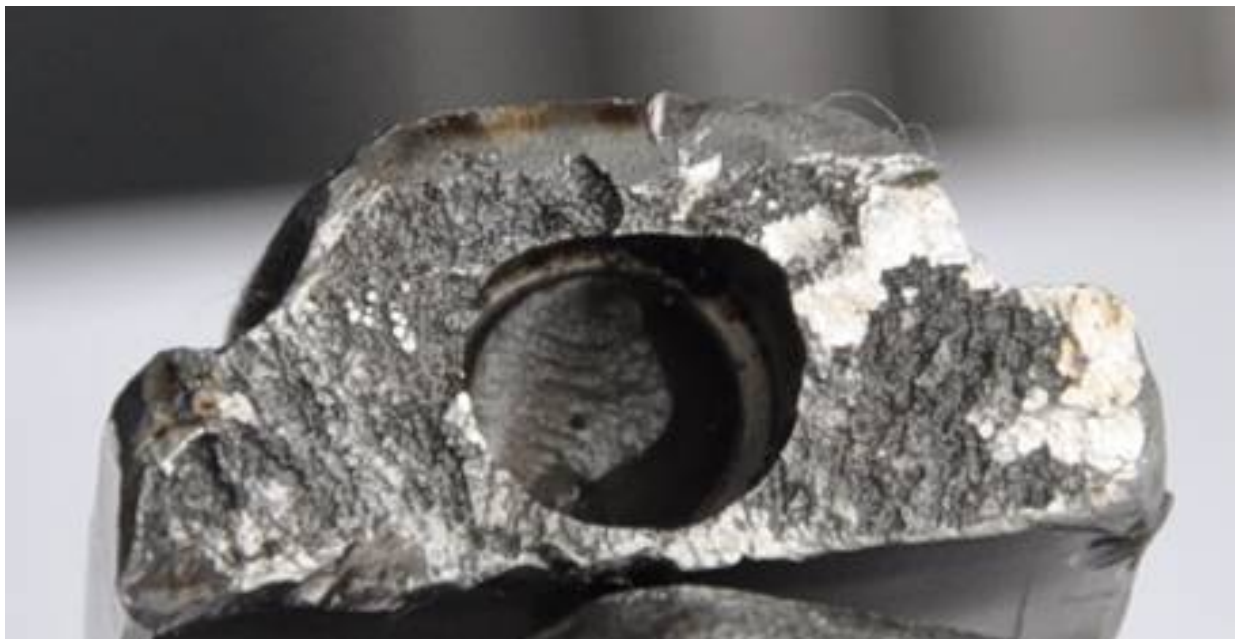
Фото 10. Часть крышки шатуна с оставшейся частью болта.

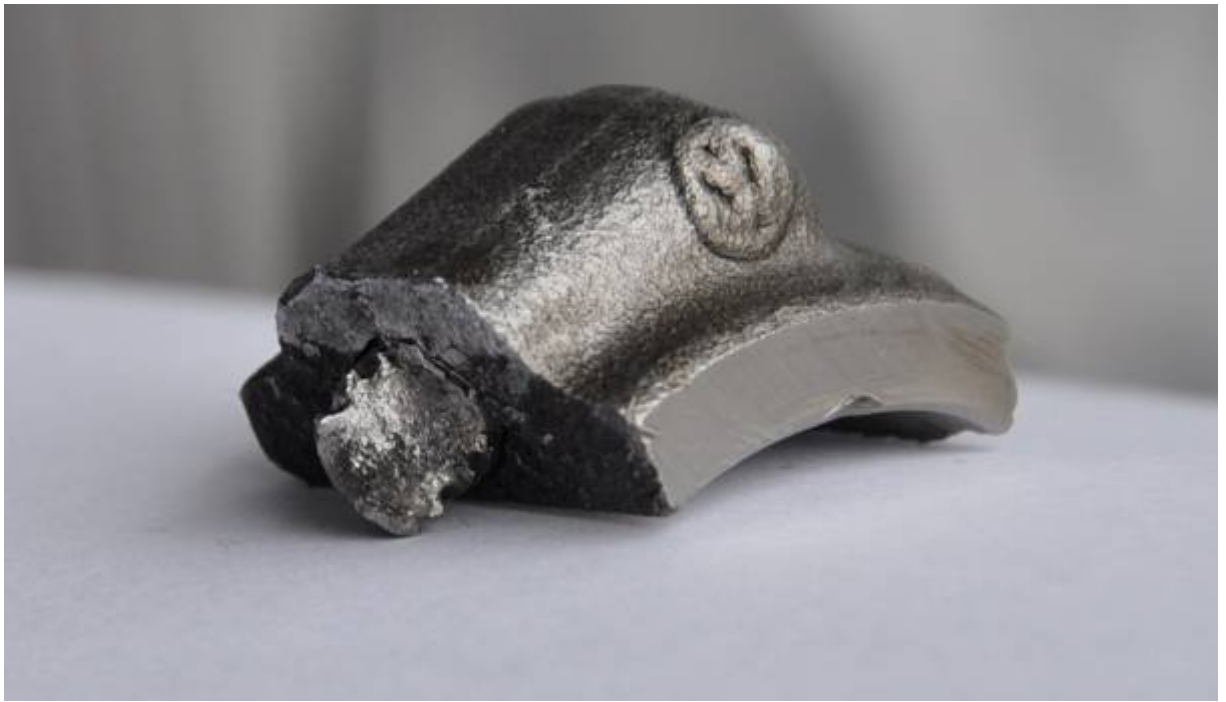
Фото 11. Вторая часть крышки шатуна первого цилиндра с оставшейся частью болта.
