ФОТОТАБЛИЦА  
к заключению специалистов № 0000

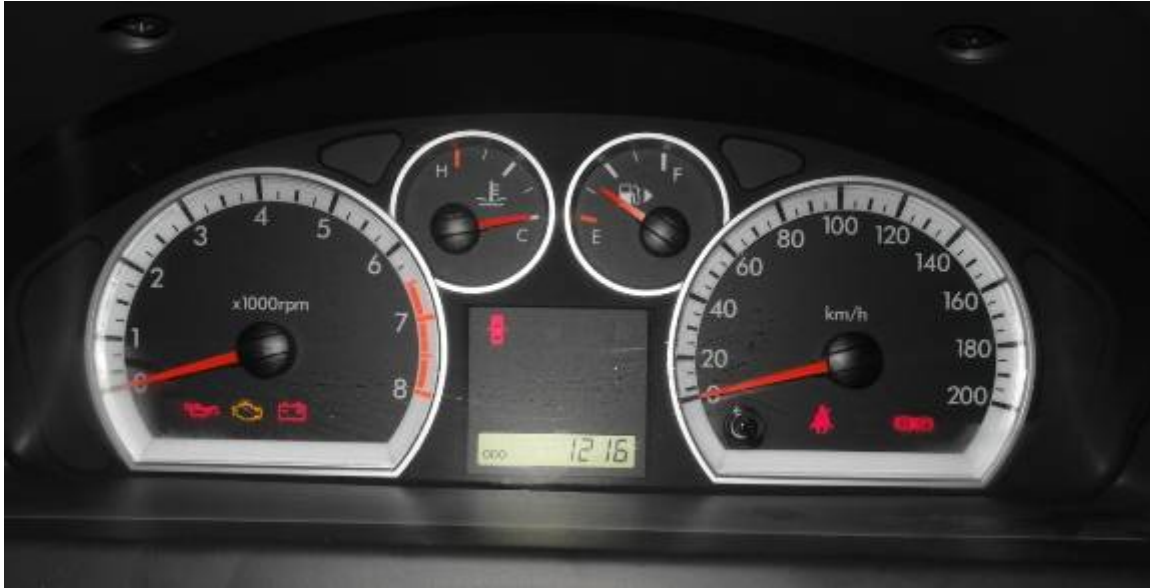
Фото 1. Пробег автомобиля на момент осмотра.

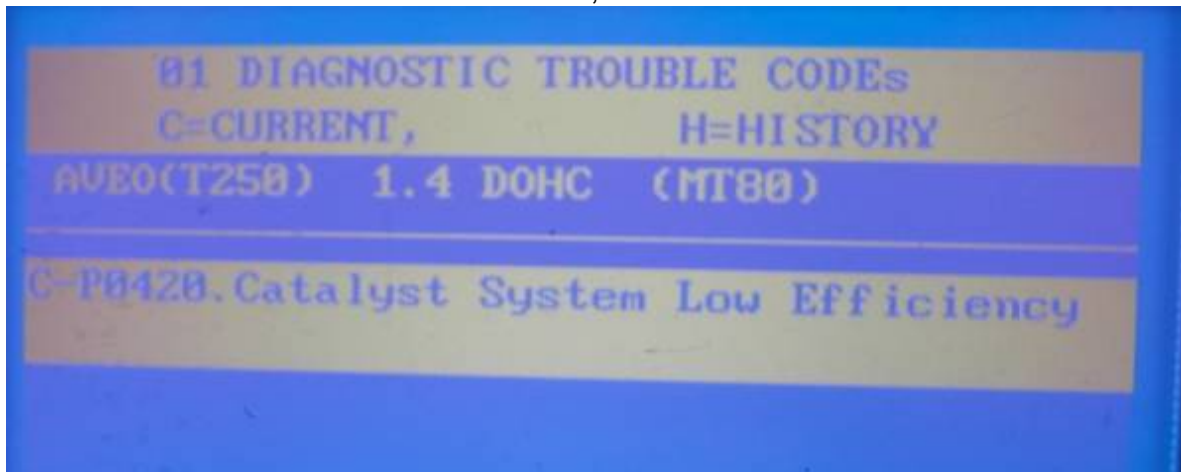
Фото 2. Ошибка, выявленная при диагностике прибором «СКАН-100».

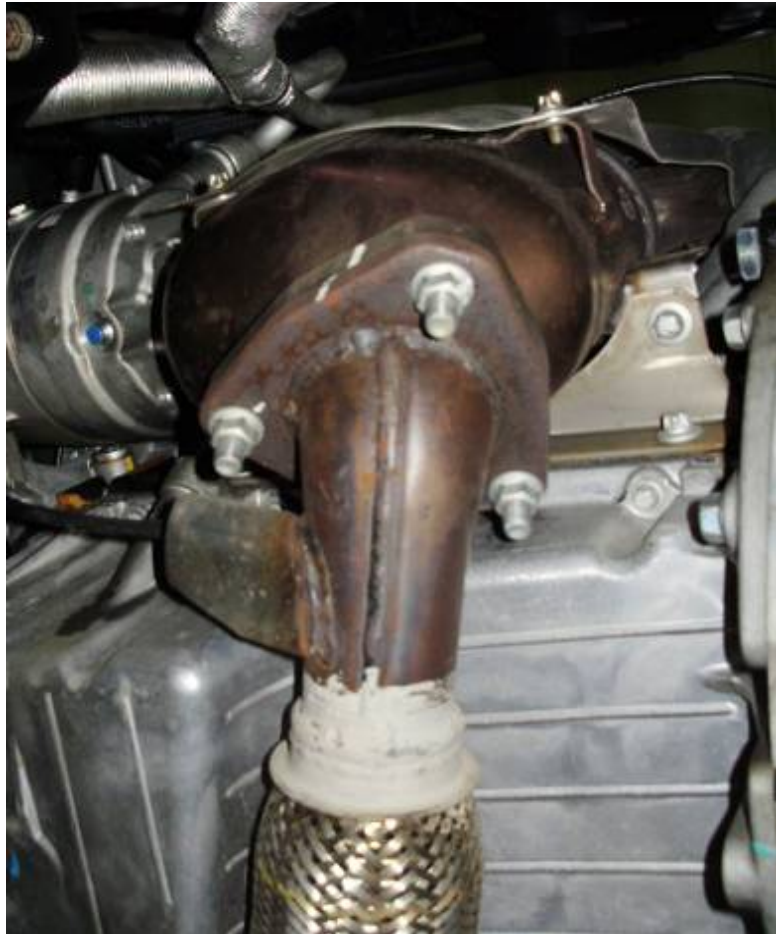
Фото 3. Общий вид каталитического нейтрализатора.

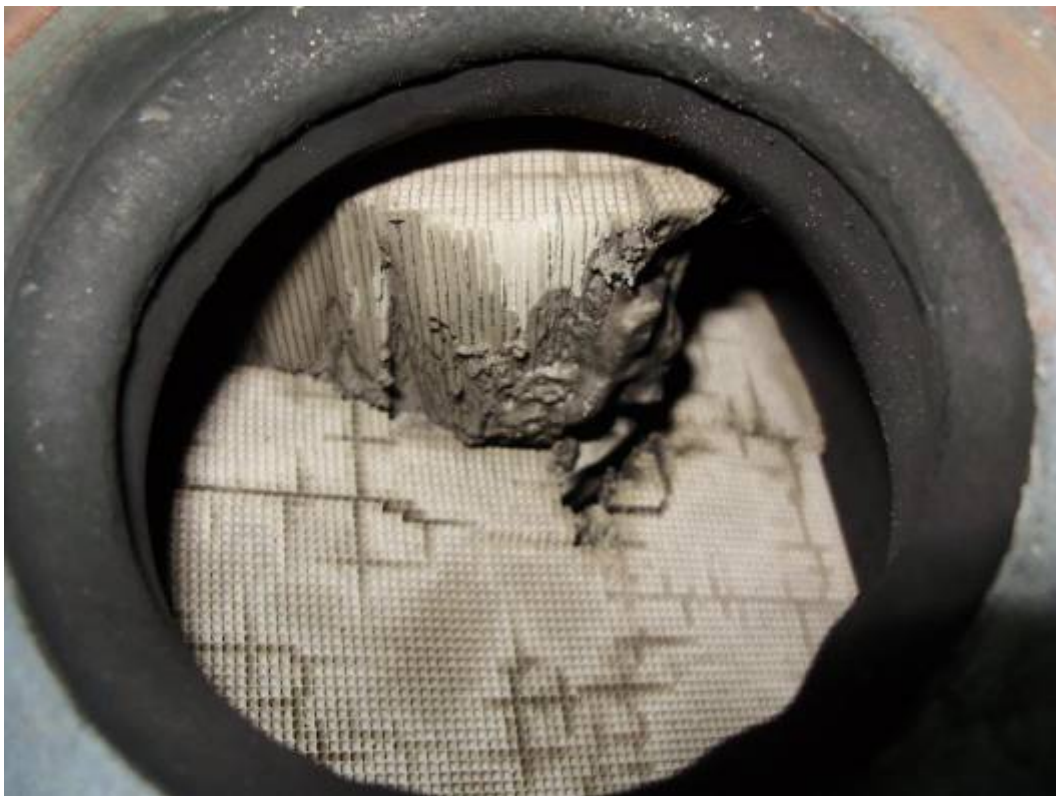
Фото 4. Разрушение сот каталитического нейтрализатора.

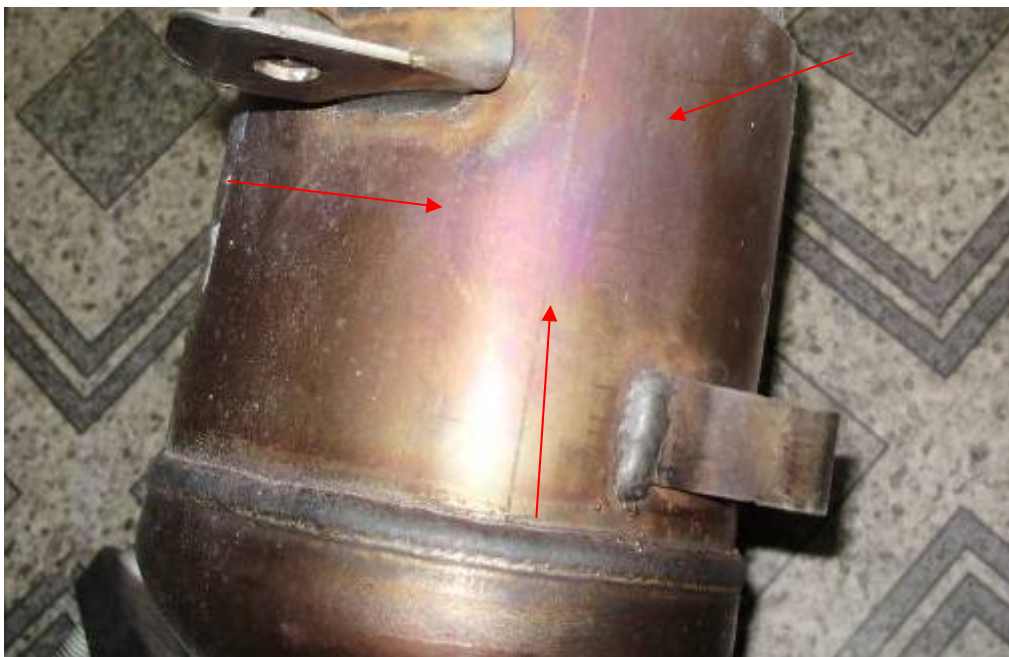
Фото 5. След побежалости на корпусе каталитического нейтрализатора.

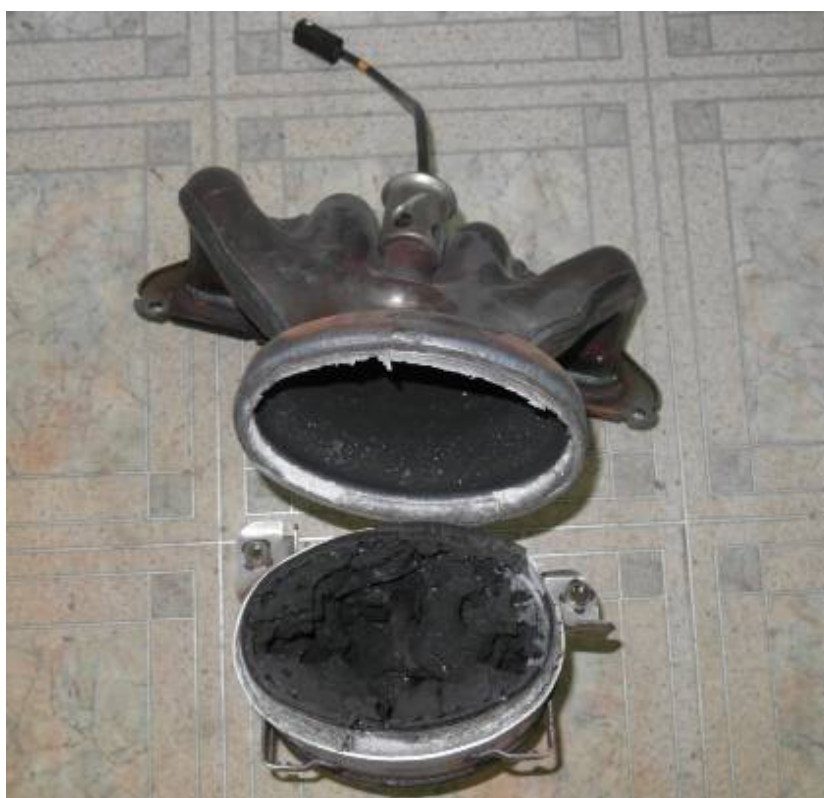
Фото 6.Общий вид каталитического нейтрализатора после вскрытия корпуса.

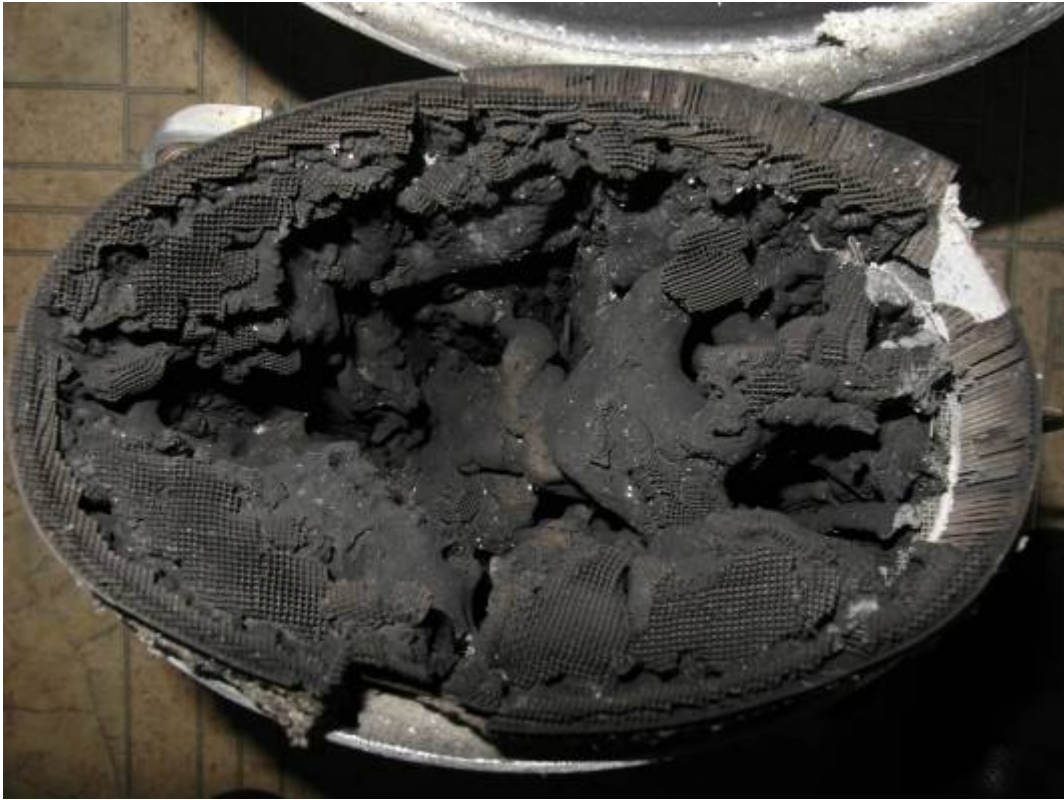
Фото 7.Оплавление сот каталитического нейтрализатора.
