ФОТОТАБЛИЦА
к заключению экспертов № 0000

Фото 1. Общий вид автомобиля «CHEVROLET AVEO» идентификационный номер: (VIN) 0000000.

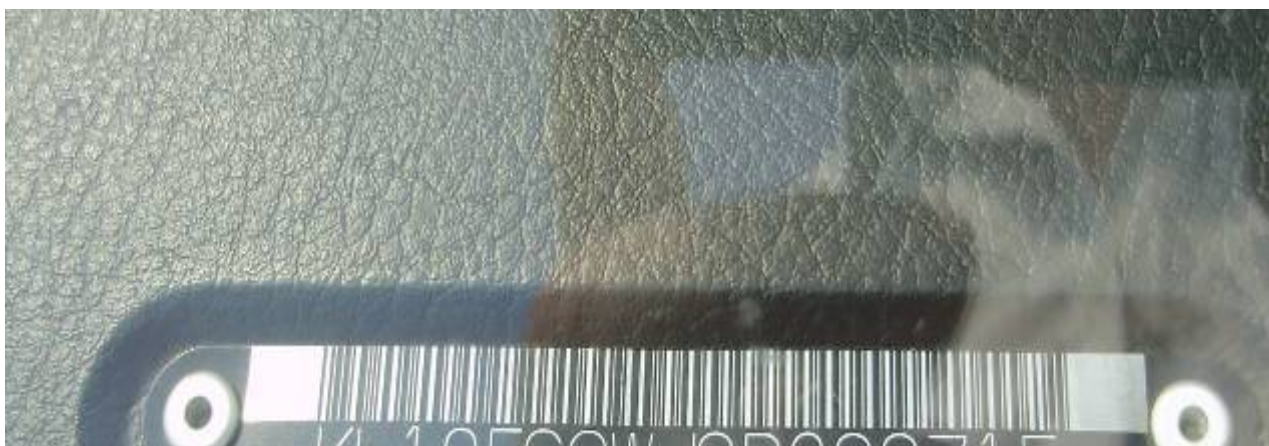
Фото 2. Идентификационный номер автомобиля, представленного на исследование.

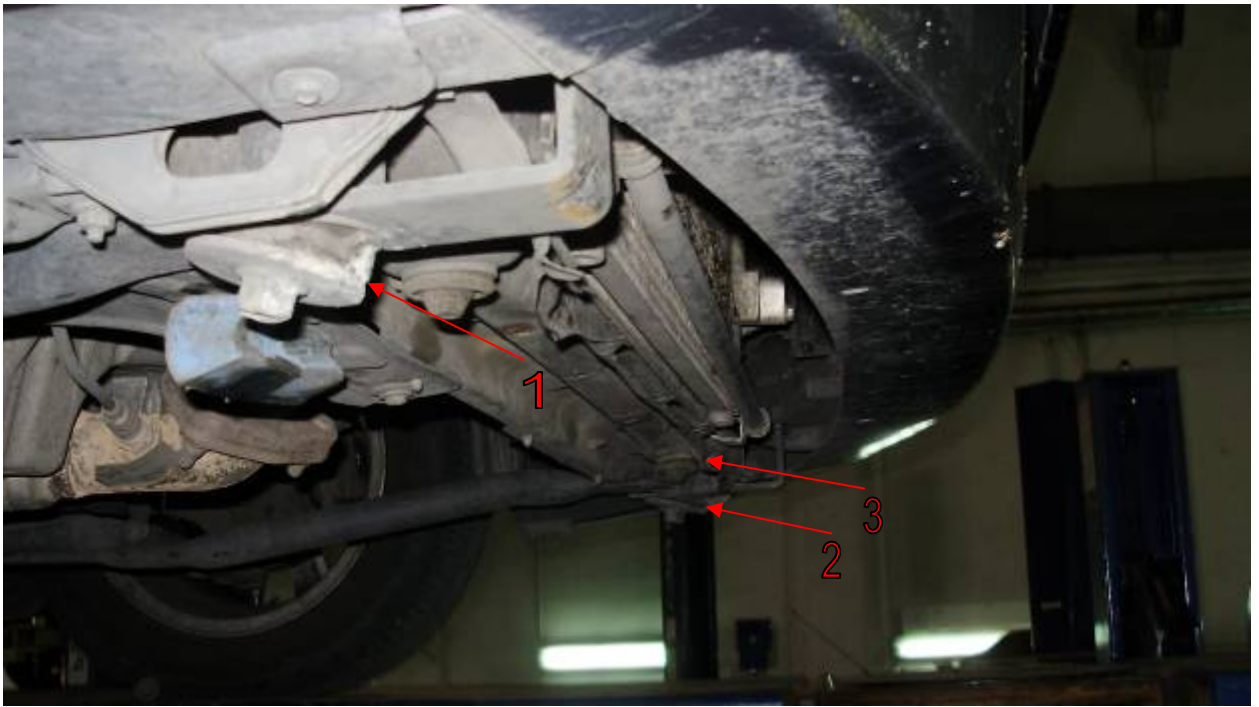
Фото 3. Повреждения передней части исследуемого автомобиля снизу.

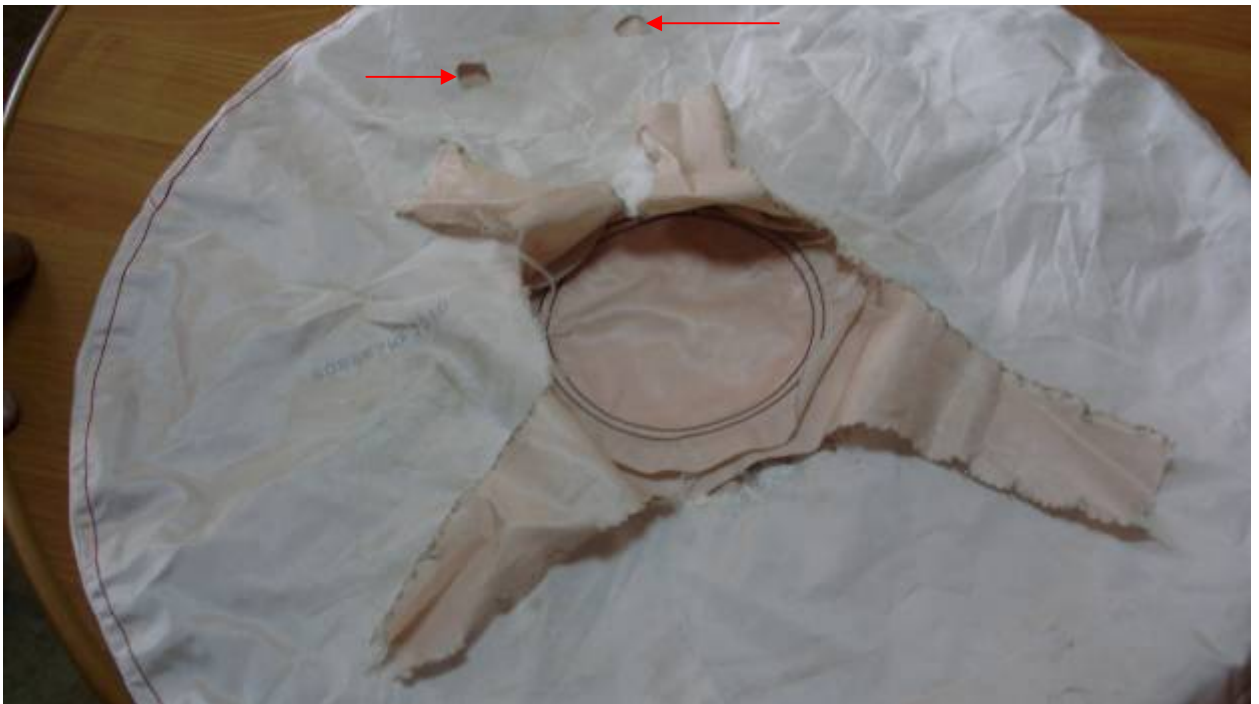
Фото 4. Общий вид подушки безопасности водителя с внутренней стороны на момент осмотра (стрелками отмечены отверстия для выхода газа.).

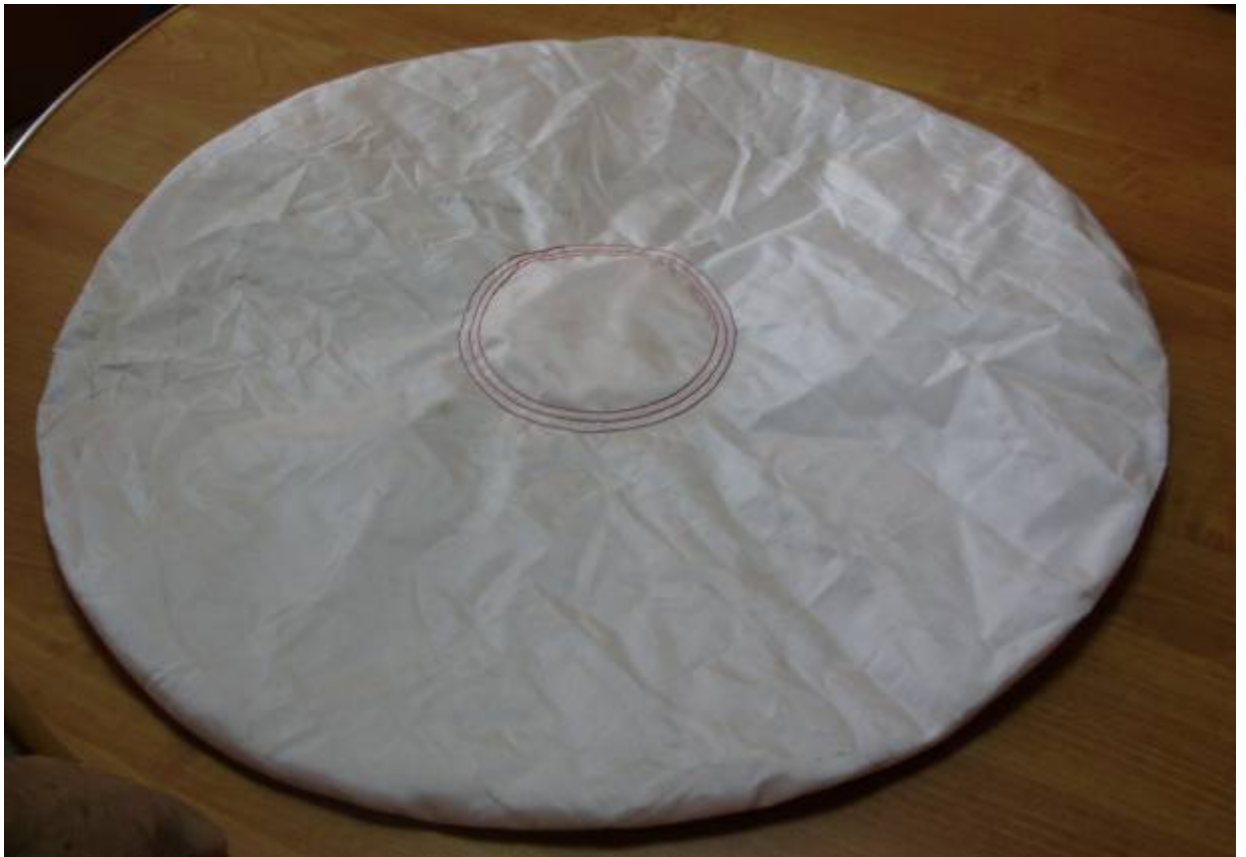
Фото 5. Общий вид подушки безопасности водителя с внешней стороны на момент осмотра.

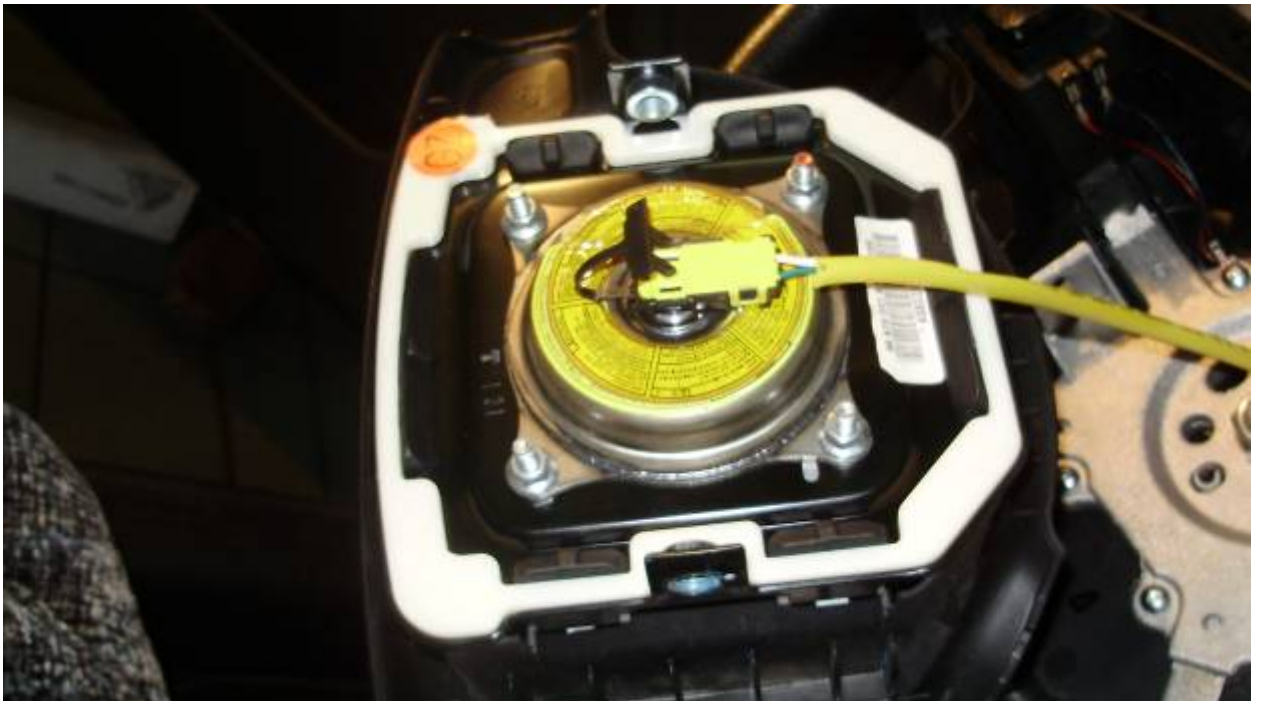
Фото 6. Модуль подушки безопасности водителя с газогенератором на момент осмотра.

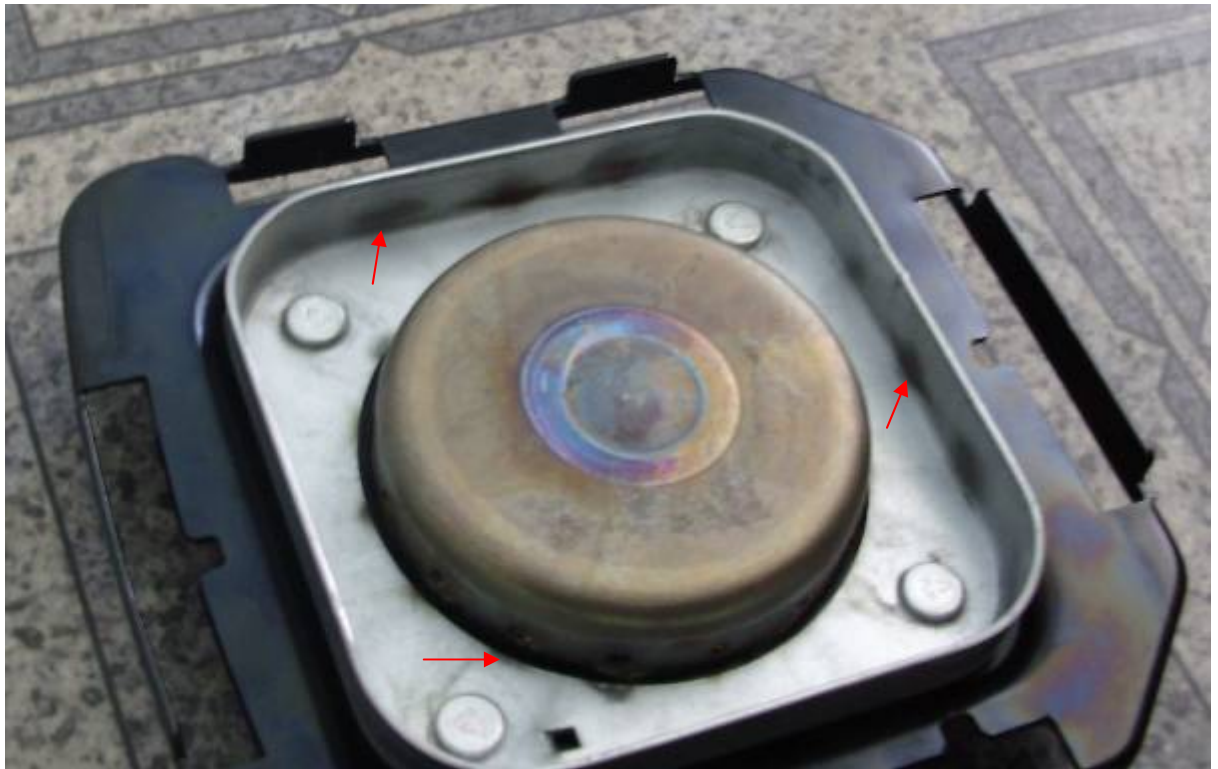
Фото 7. Внутренняя часть модуля подушки безопасности водителя с газогенератором на момент осмотра (стрелками указаны следы работы газогенератора в виде оскотченостей).

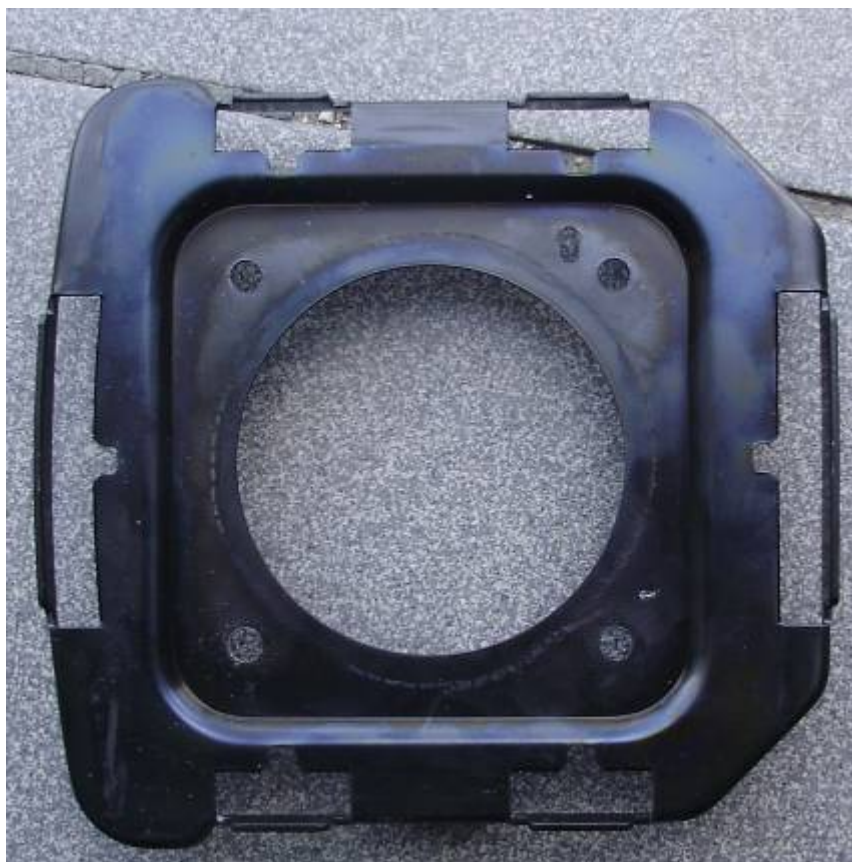
Фото 8. Общий вид внутренней поверхности пластины крепления подушки безопасности водителя.

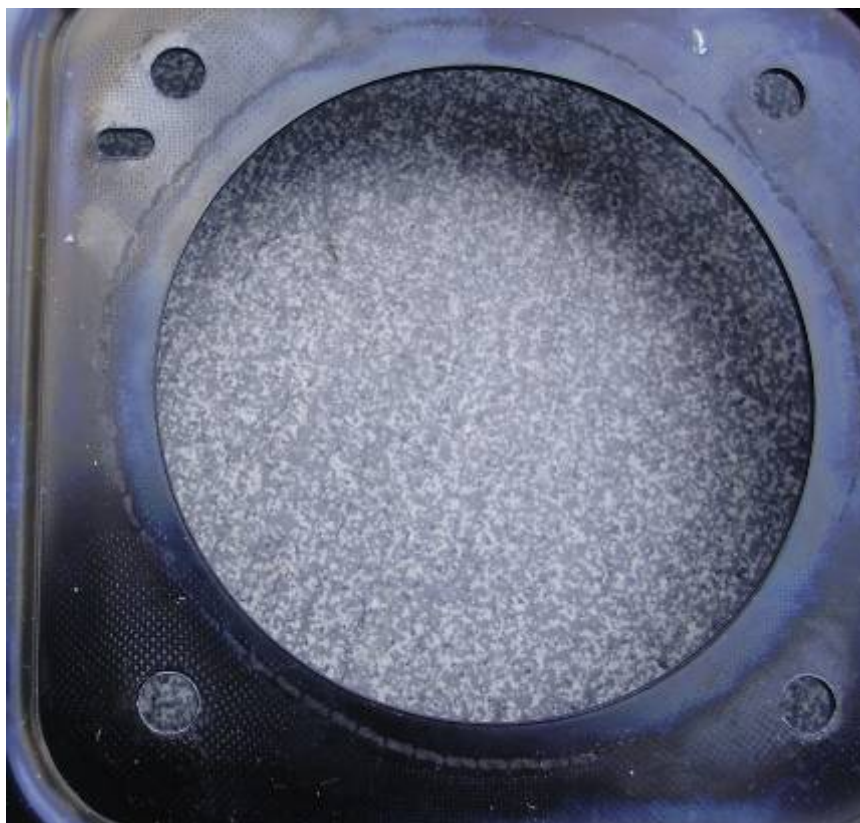
Фото 9. Следы крепления подушки безопасности водителя.

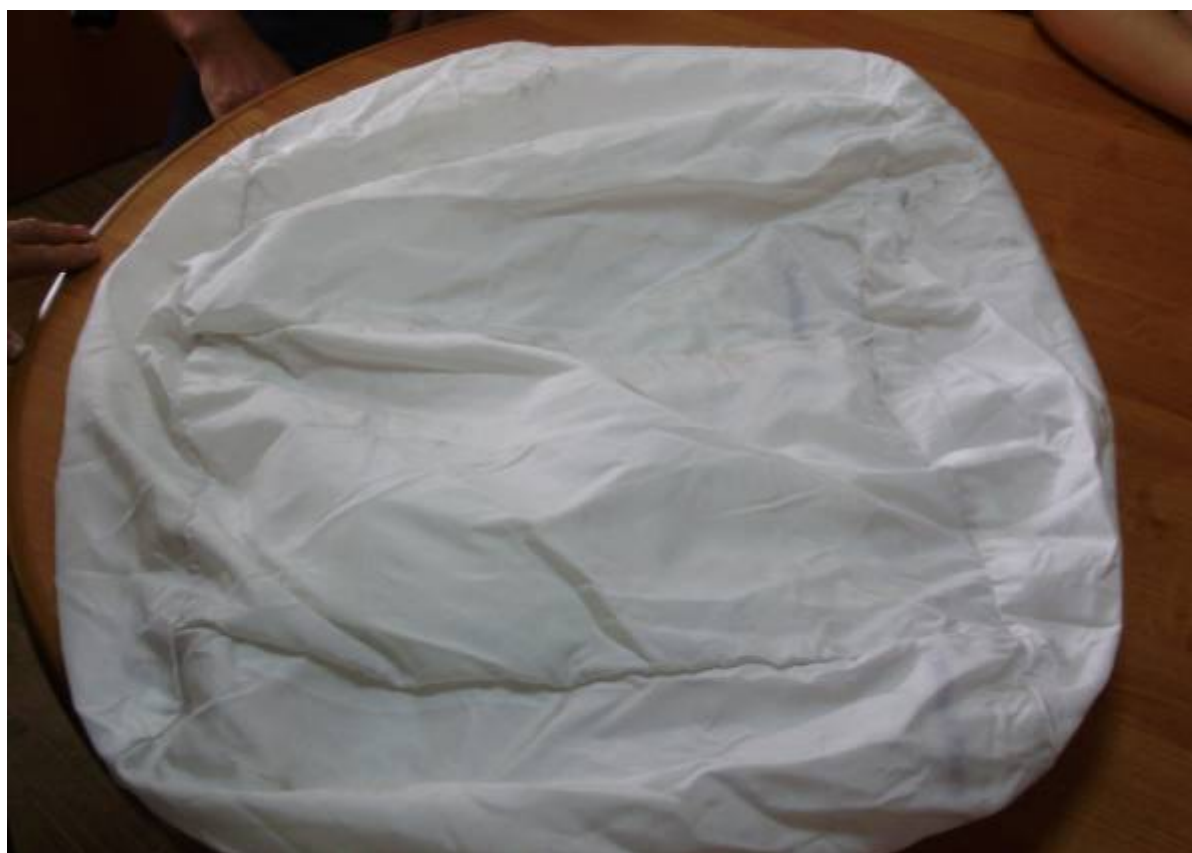
Фото 10. Общий вид подушки безопасности переднего пассажира с внешней стороны на момент осмотра.

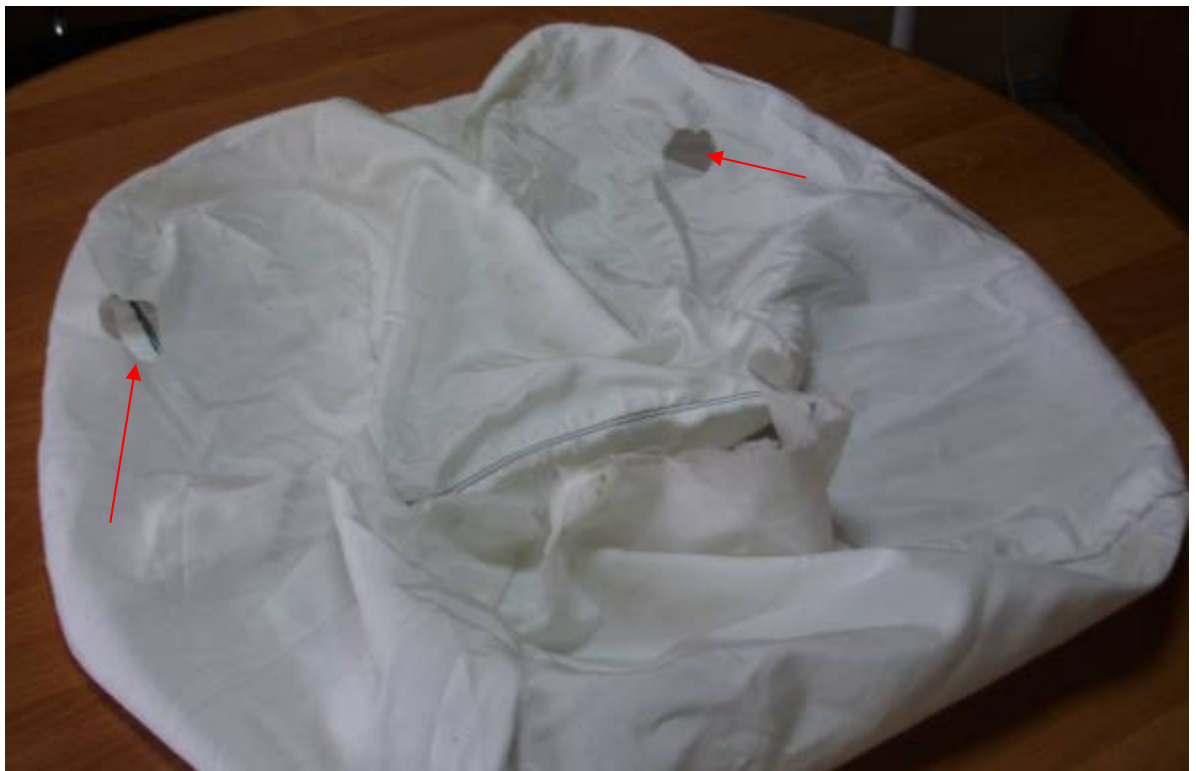
Фото 11. Общий вид подушки безопасности переднего пассажира с внутренней стороны на момент осмотра (стрелками указаны отверстия для выхода газа).

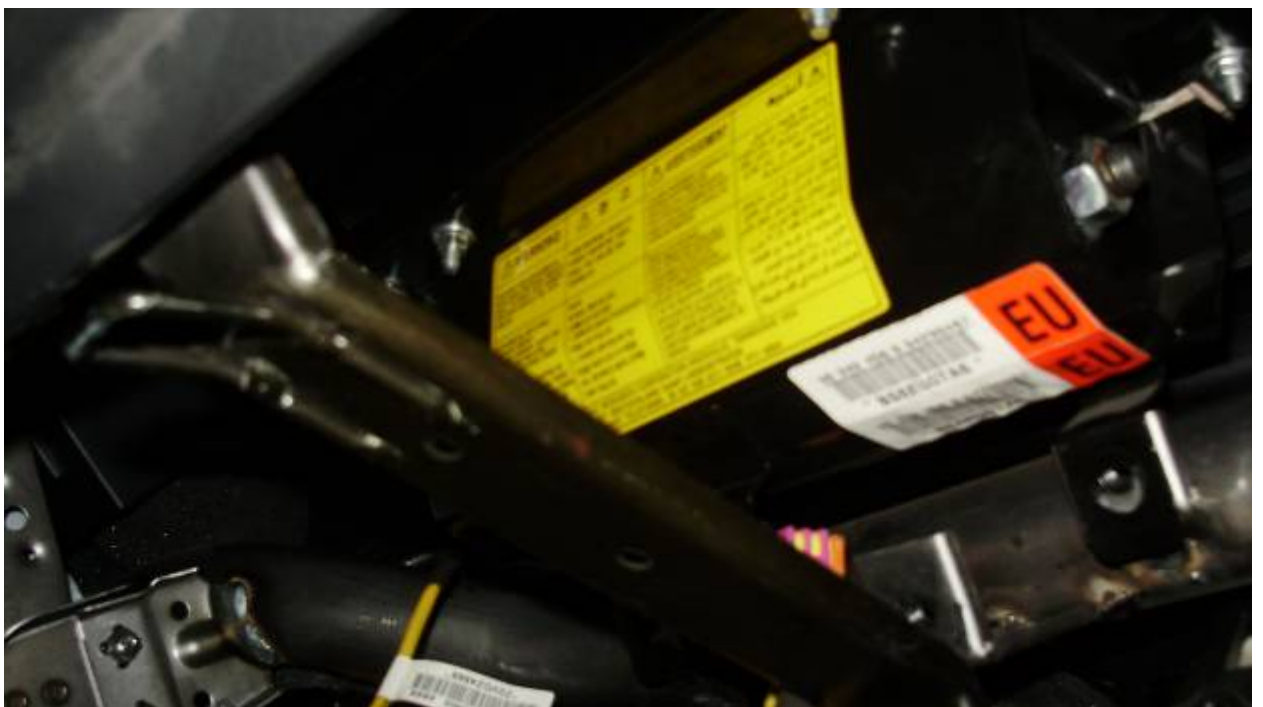
Фото 12. Модуль подушки безопасности переднего пассажира, смонтированный по штатному месту.

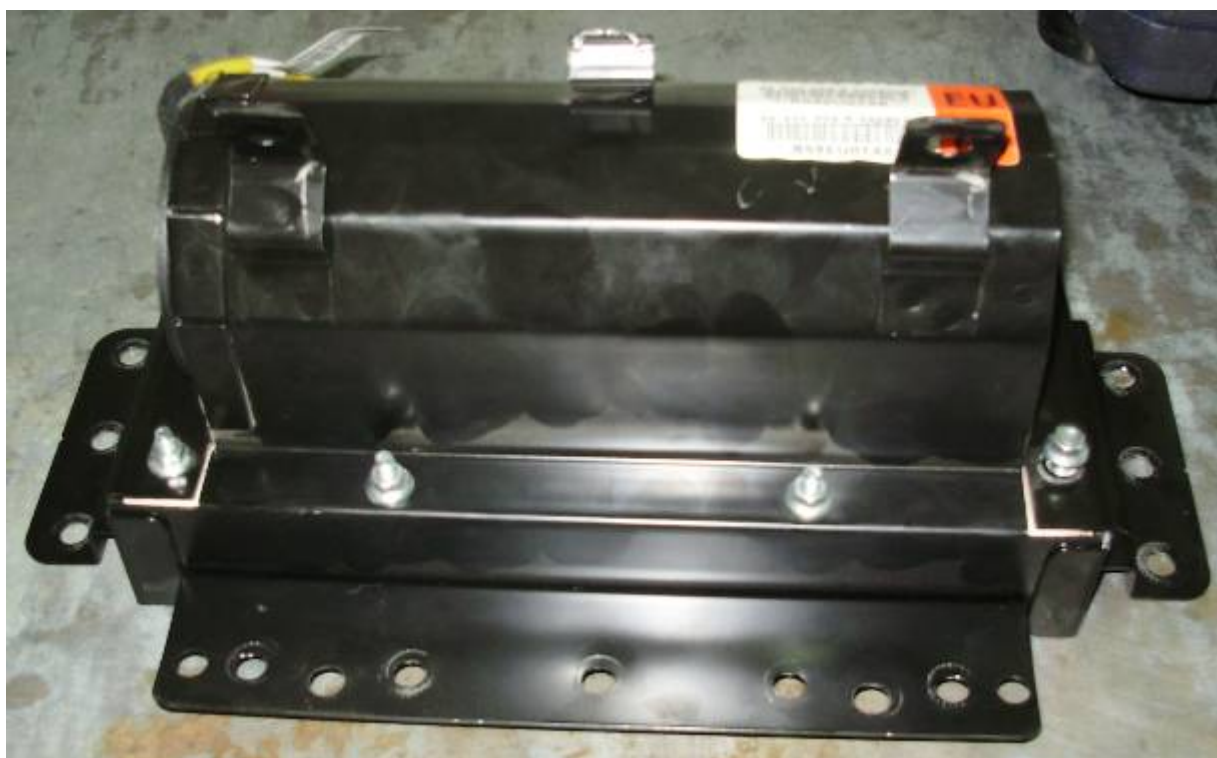
Фото 13. Общий вид демонтированного модуля подушки безопасности переднего пассажира.

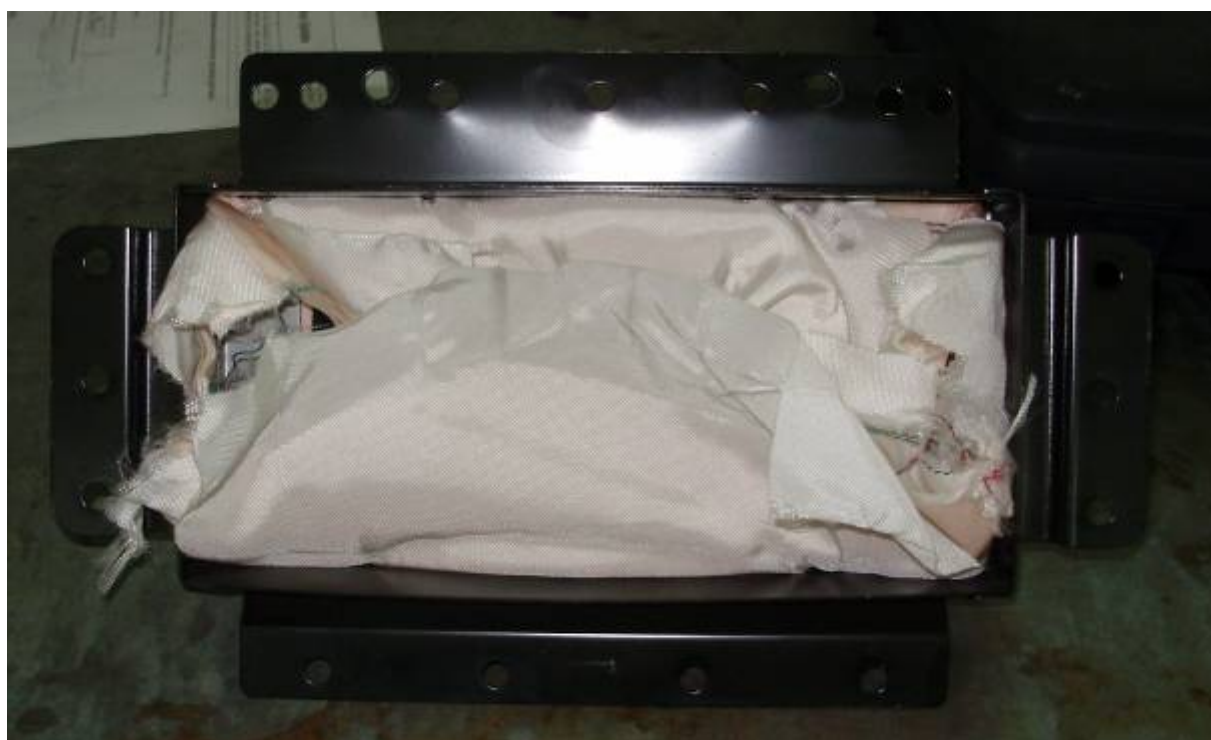
Фото 14. Оторванная часть подушки безопасности переднего пассажира, оставшаяся в модуле.

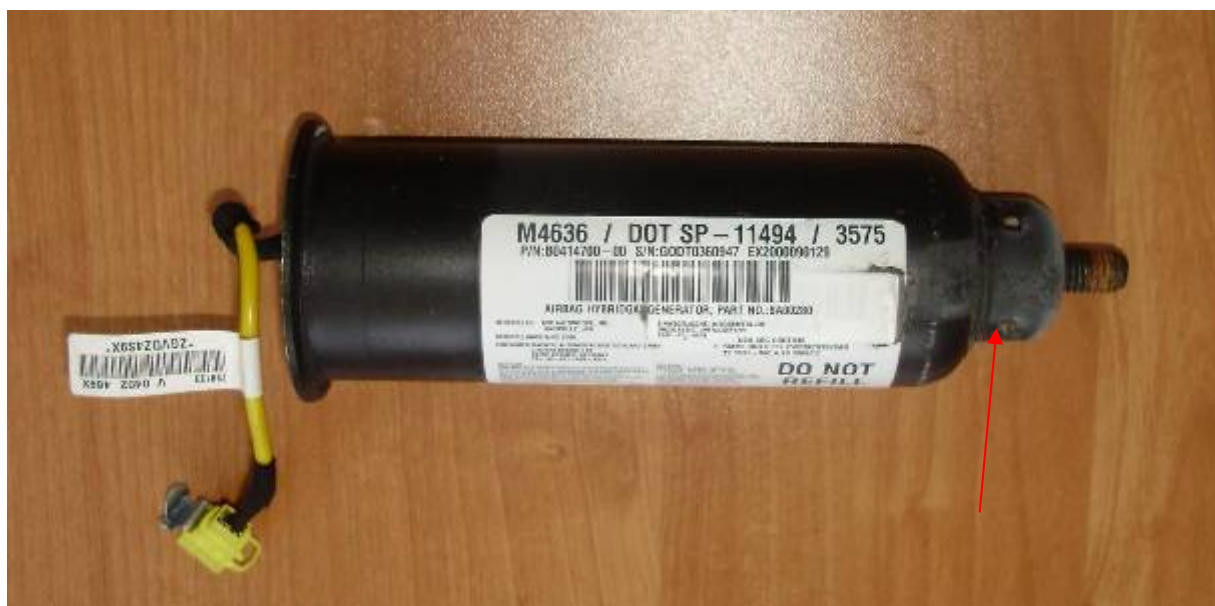
Фото 15. Газогенератор подушки безопасности переднего пассажира (стрелкой указаны следы его работы).
