ФОТОТАБЛИЦА
к заключению экспертов № -00-00

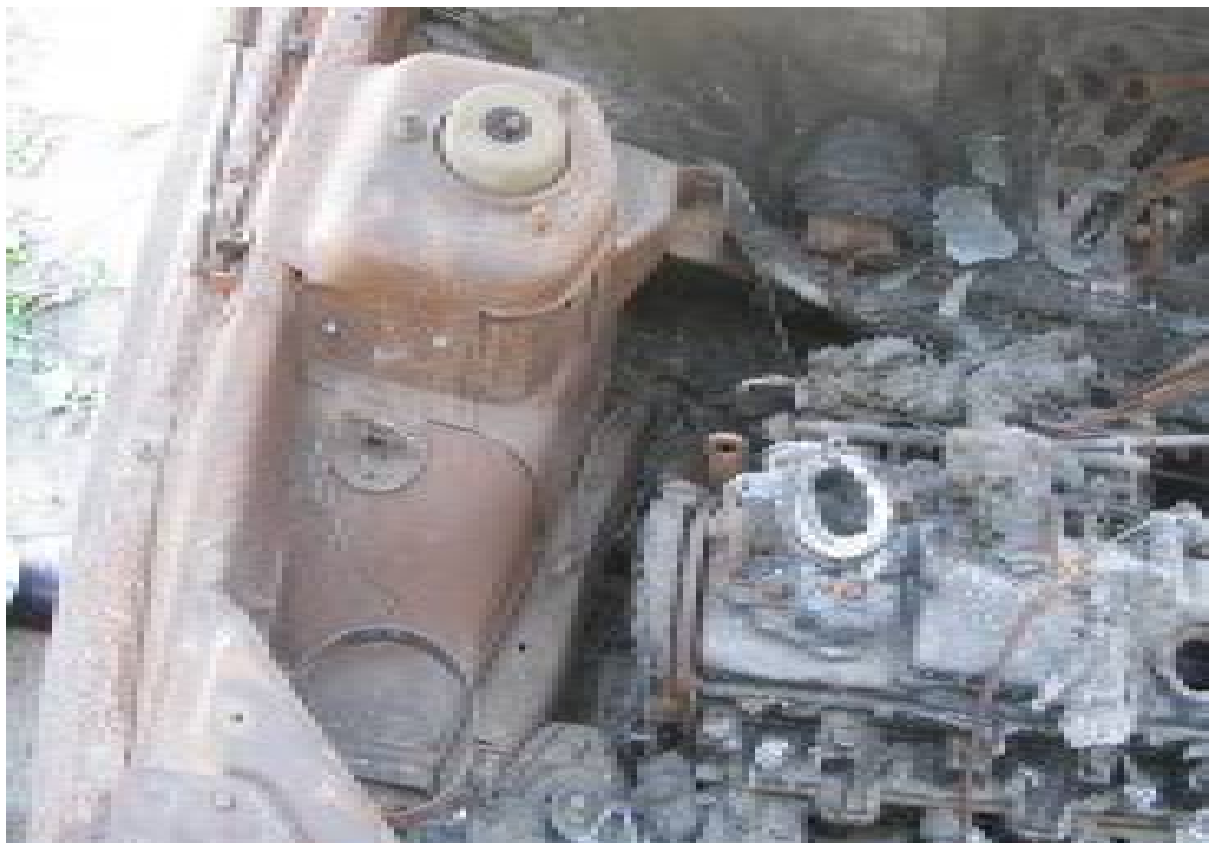
Фото 4. Очаг возникновения пожара.

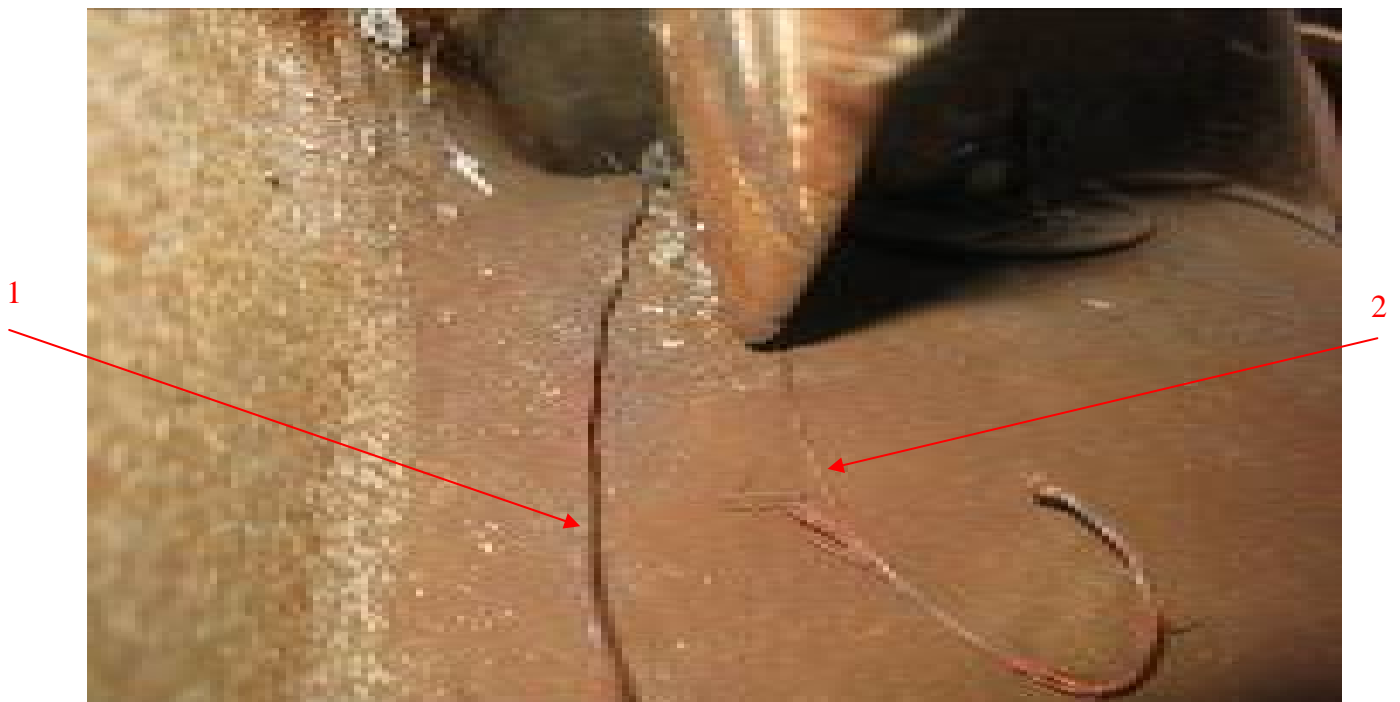
Фото 5. Провода, находящиеся в правом профиле (1 – проводник кнопки сигнализации открытия капота, 2 – проводник к сирене сигнализации).

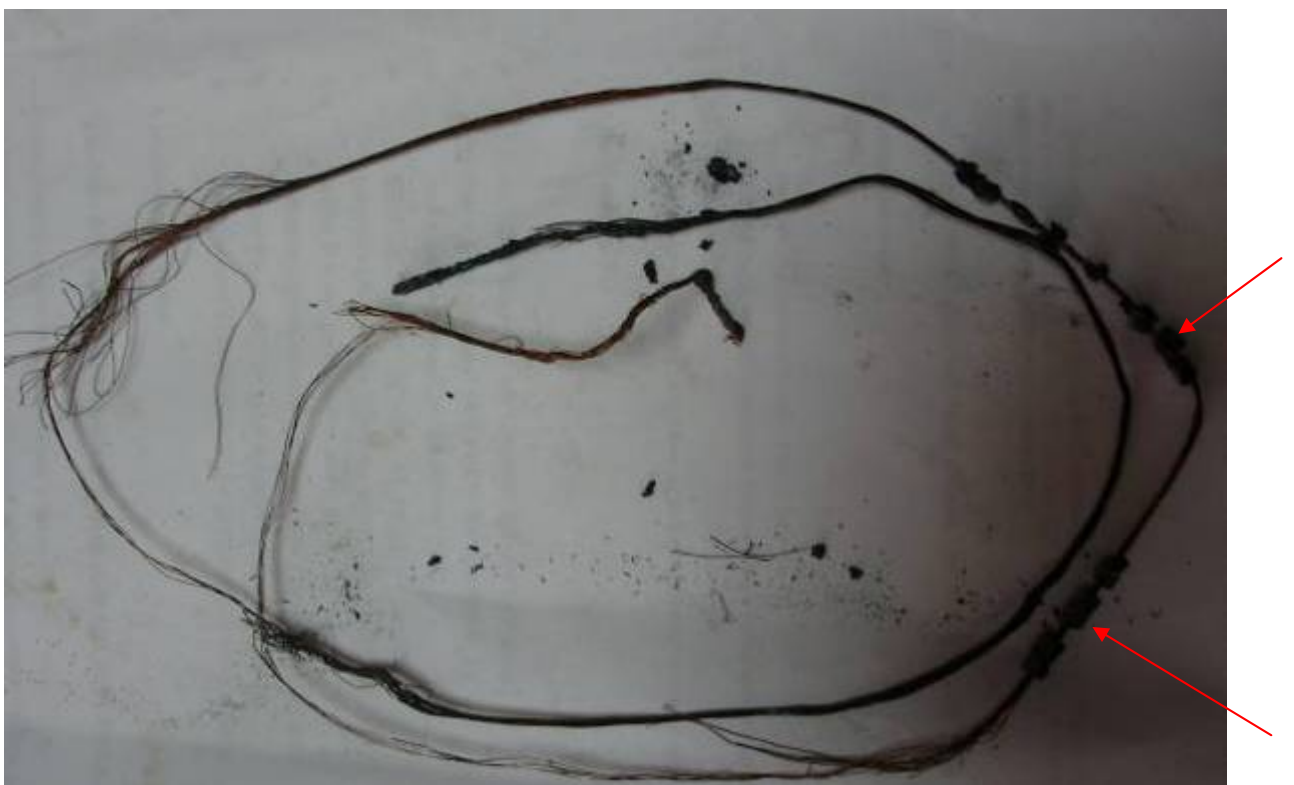
Фото 6. Проводник к сирене сигнализации (стрелками отмечены остатки изоляции).

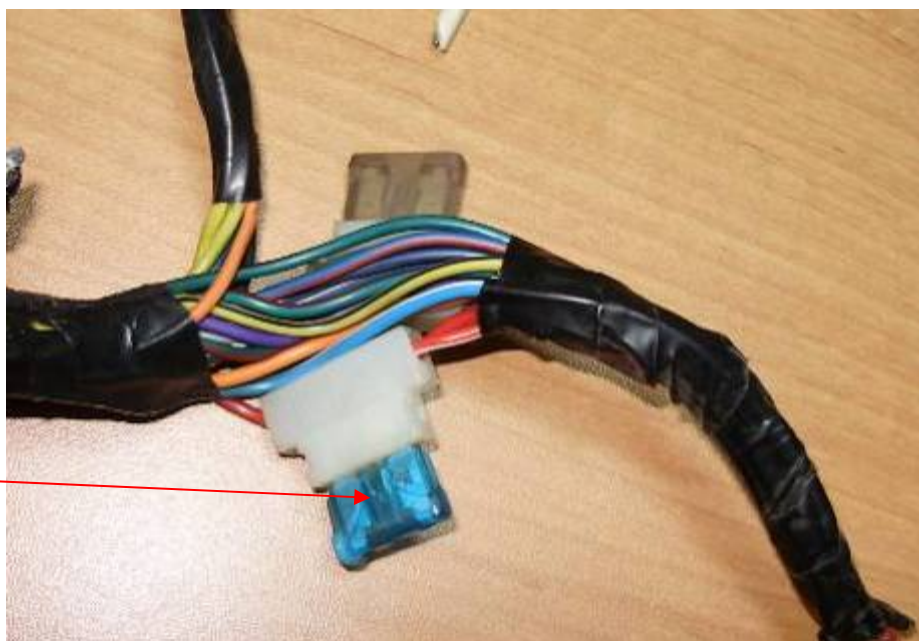
Фото 12. Общий вид перегоревшего предохранителя в питании системы и цепи габаритов (стрелкой отмечено место обрыва).
