Nissan Almera C. Потечи масла на днище кузова автомобиля.

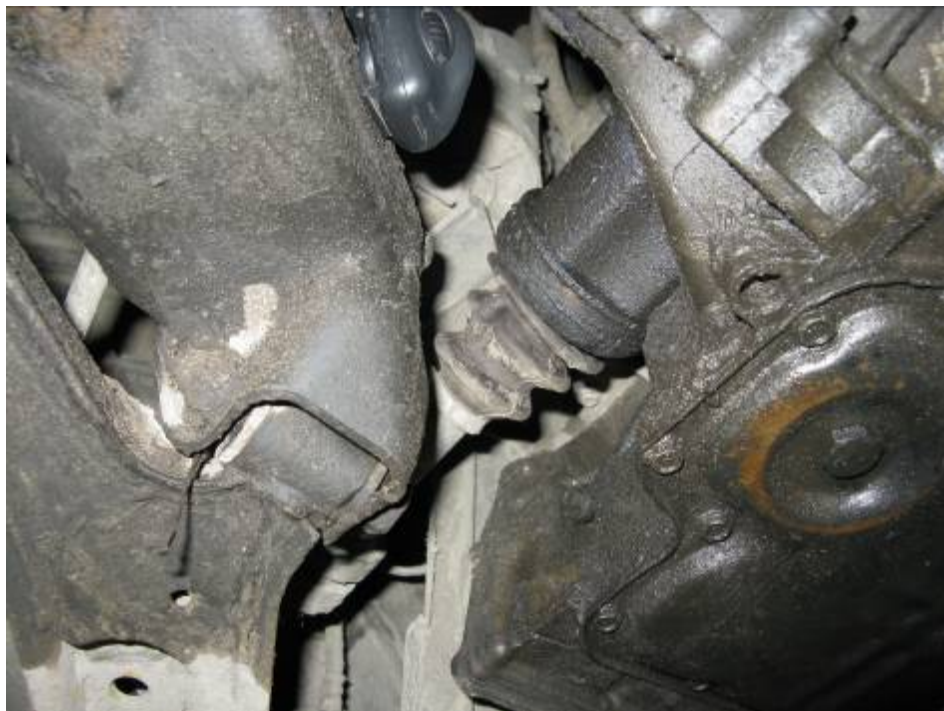
Фото 2.

Снята защита двигателя. Подтекание масла из-под сальника привода левого колеса.

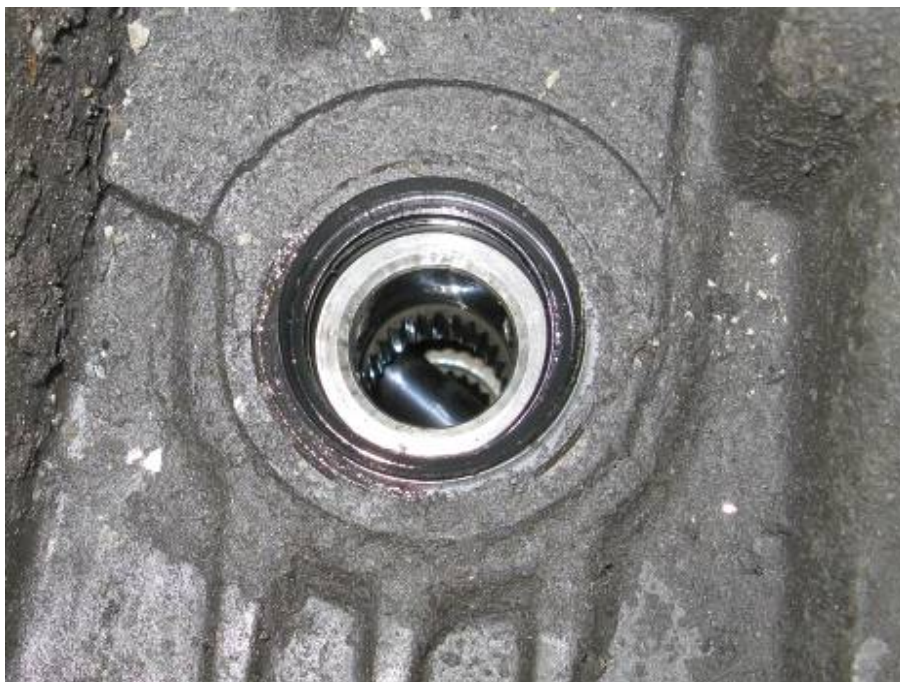
Фото 3.

Nissan Almera C. Сальник привода левого колеса.

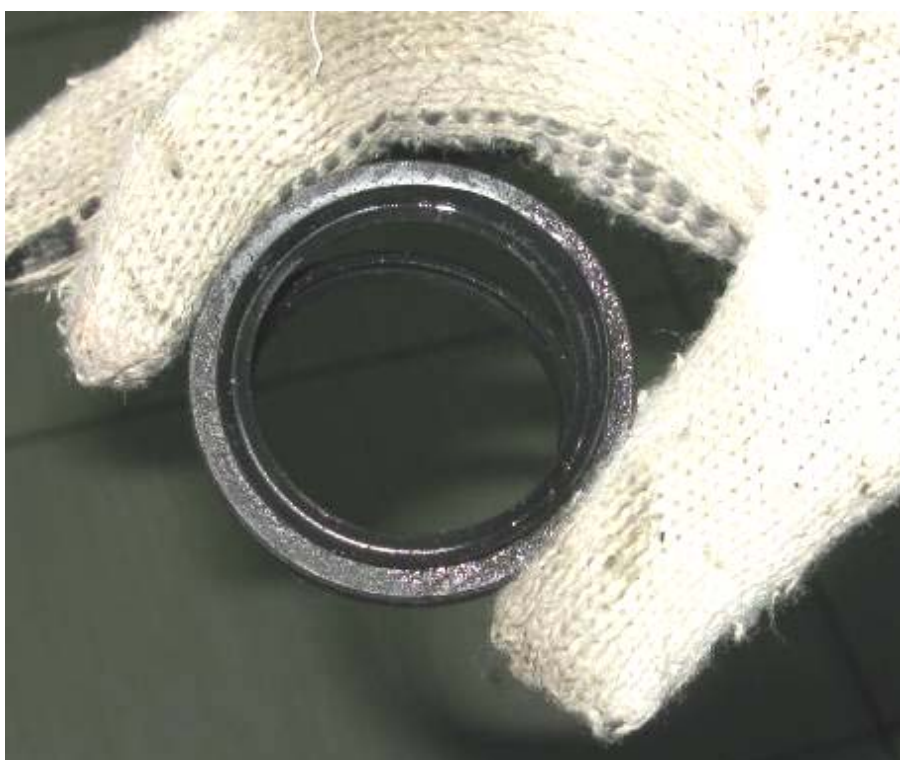
Фото 4.

Разрушение сальника привода левого переднего колеса

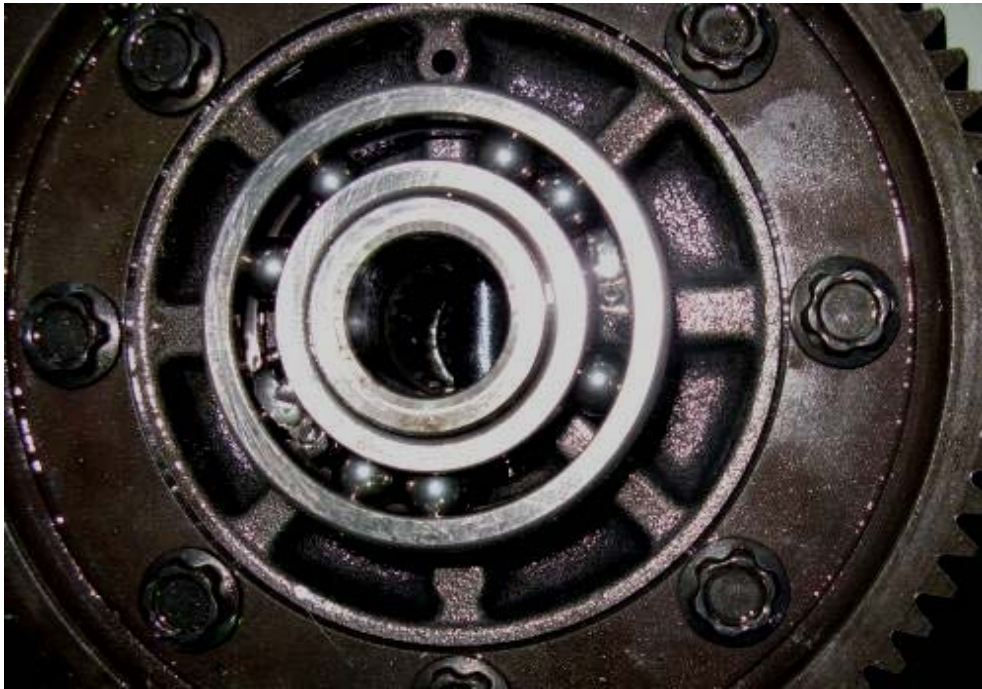
Фото 5.

Nissan Almera C. Разрушение левого подшипника дифференциала.

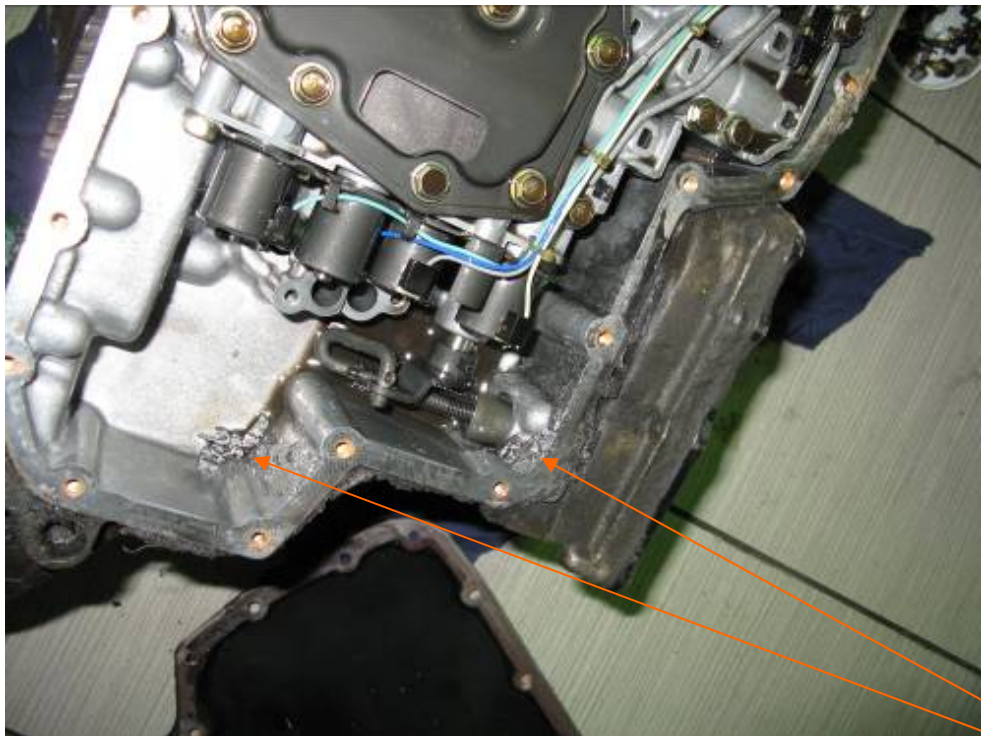
Фото 6.

Обломки сепаратора подшипника и алюминиевая стружка в нижней части картера АКПП

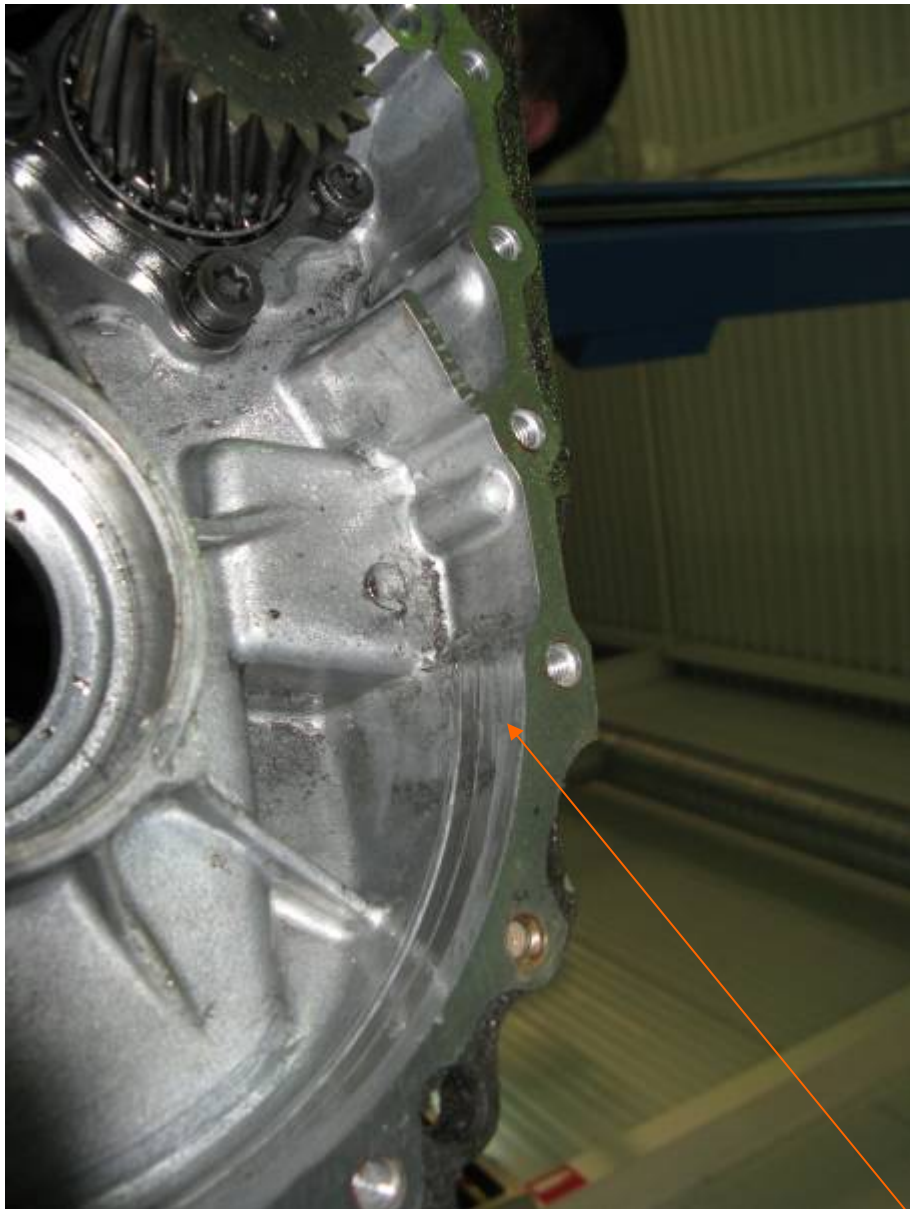
Фото 7.

Nissan Almera C. Картер главной передачи. 1 - следы борозжения.
