**ФОТОТАБЛИЦА**  
к заключению экспертов № 00-00/00

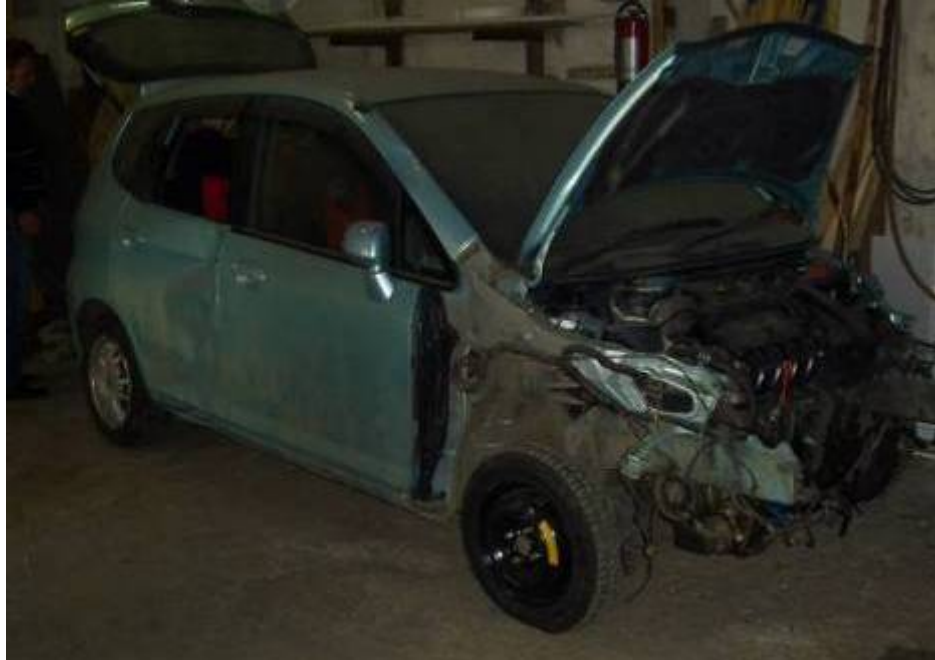
Фото 1. Общий вид автомобиля Honda г/н 00 на момент осмотра.

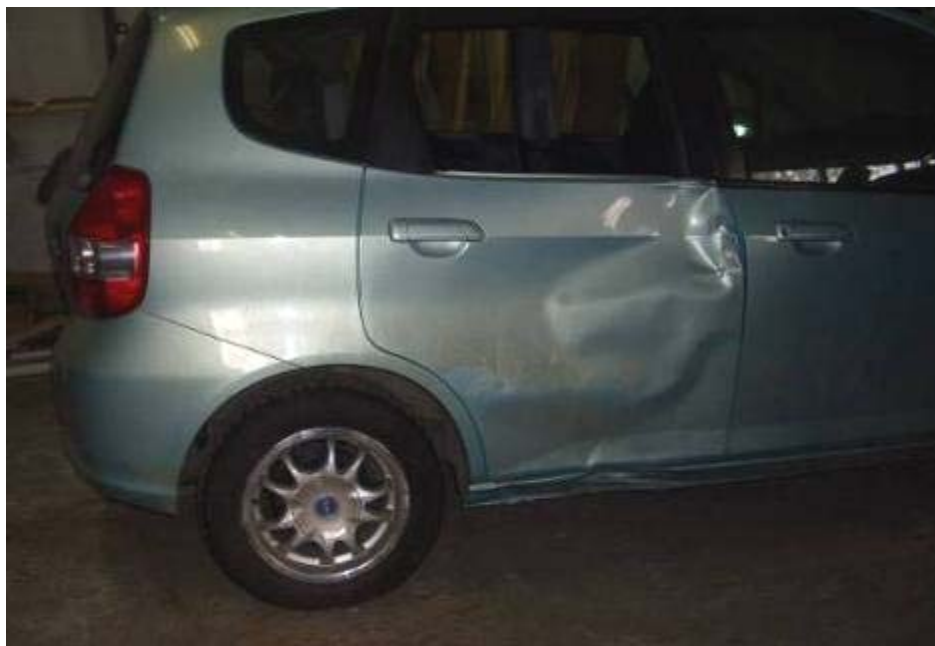
Фото 2. Повреждения задней правой двери и порога.

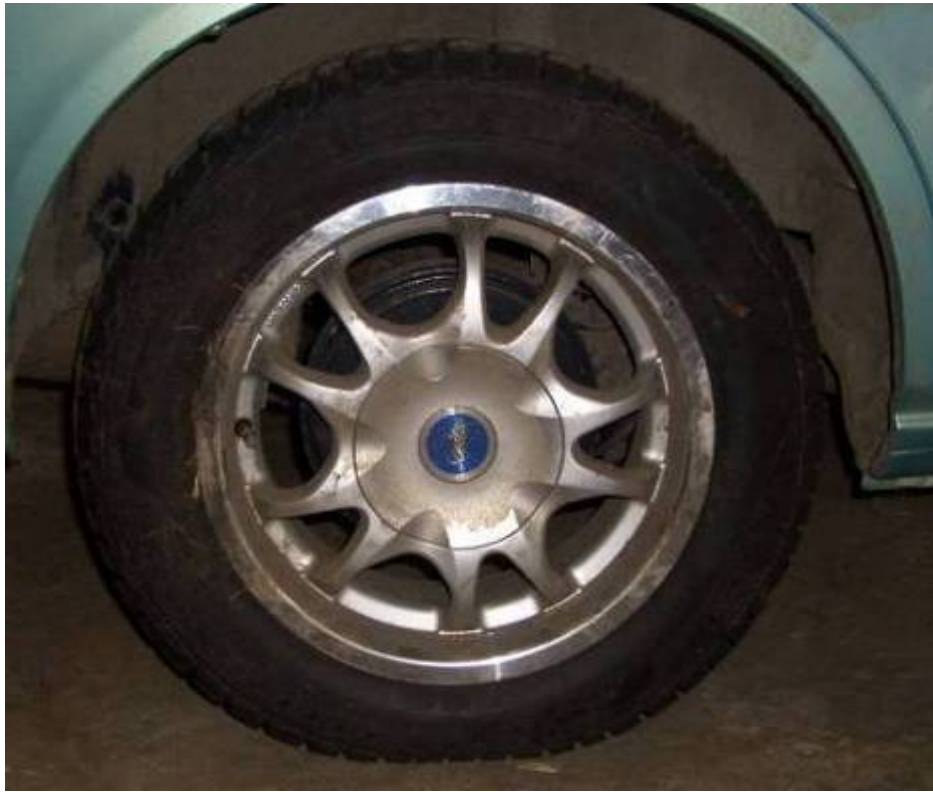
Фото 3. Трава между шиной и диском заднего правого колеса.

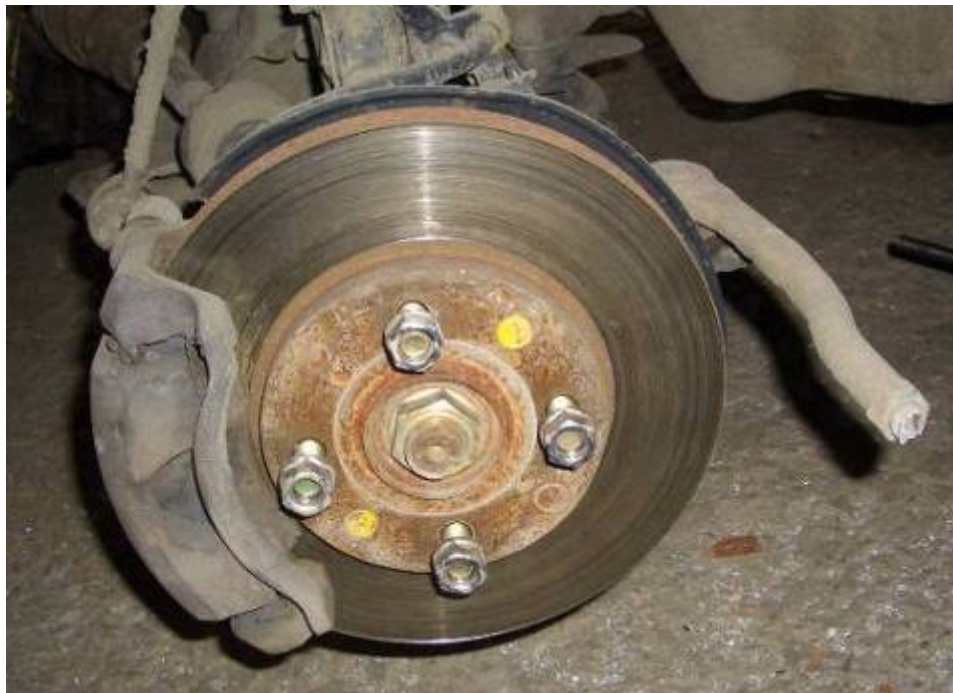
Фото 4. Повреждение левой рулевой тяги.

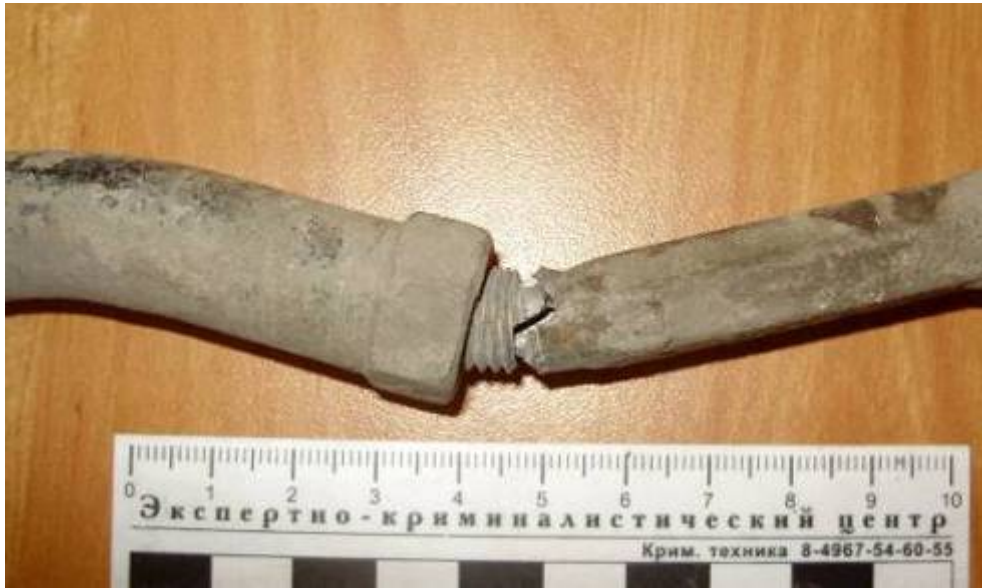
Фото 5. Совмещение частей рулевой тяги.

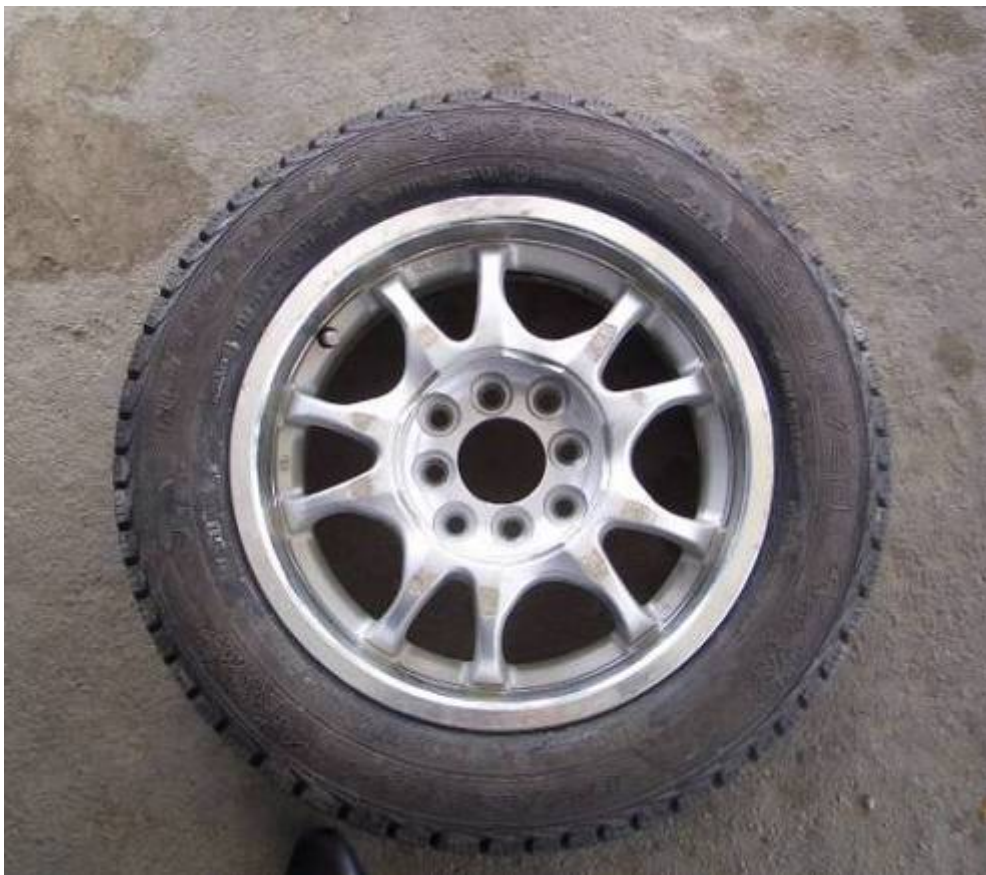
Фото 6. Переднее левое колесо в сборе.

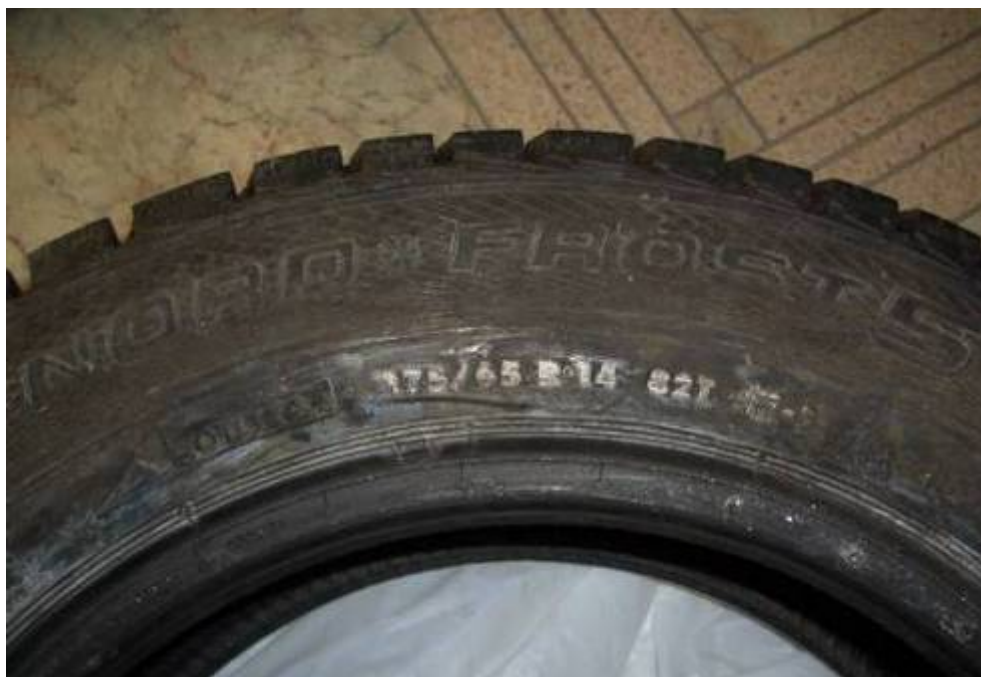
Фото 7. Обозначение марки и размерности шины.

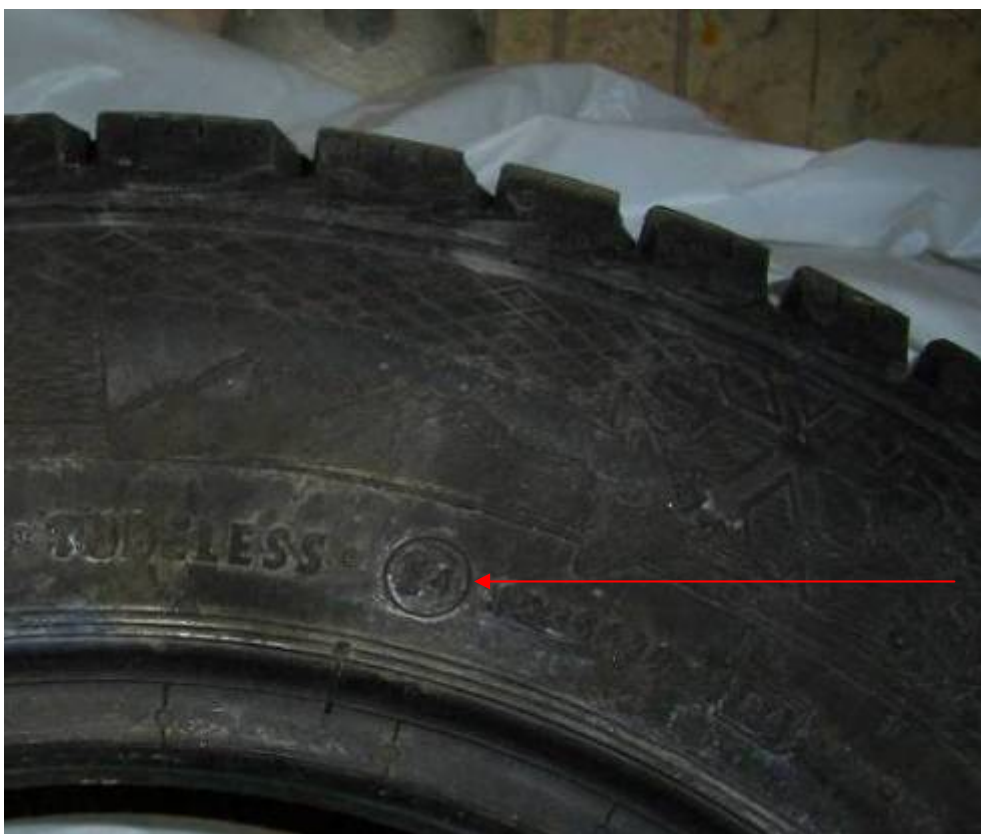
Фото 8. Знак соответствия.

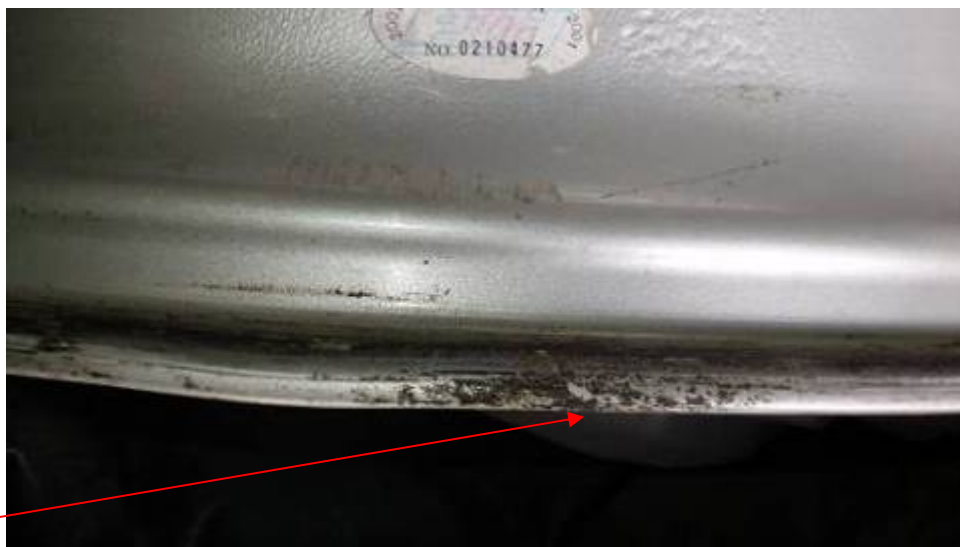
Фото 9. Замятие внутренней закраины и полки обода диска переднего правого колеса.

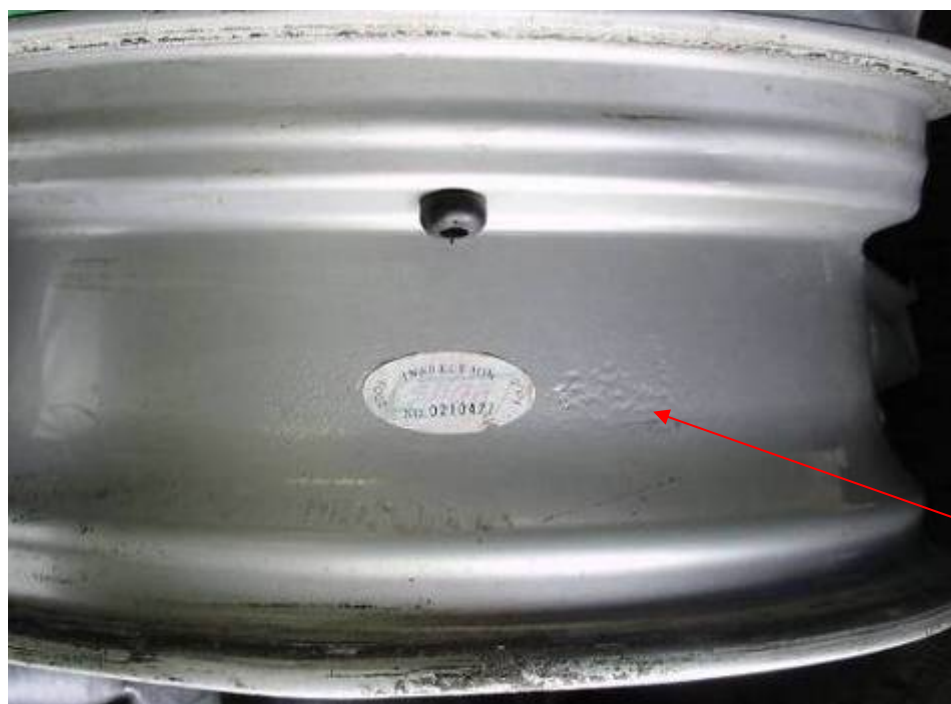
Фото 10. Дефект литья переднего правого колеса.

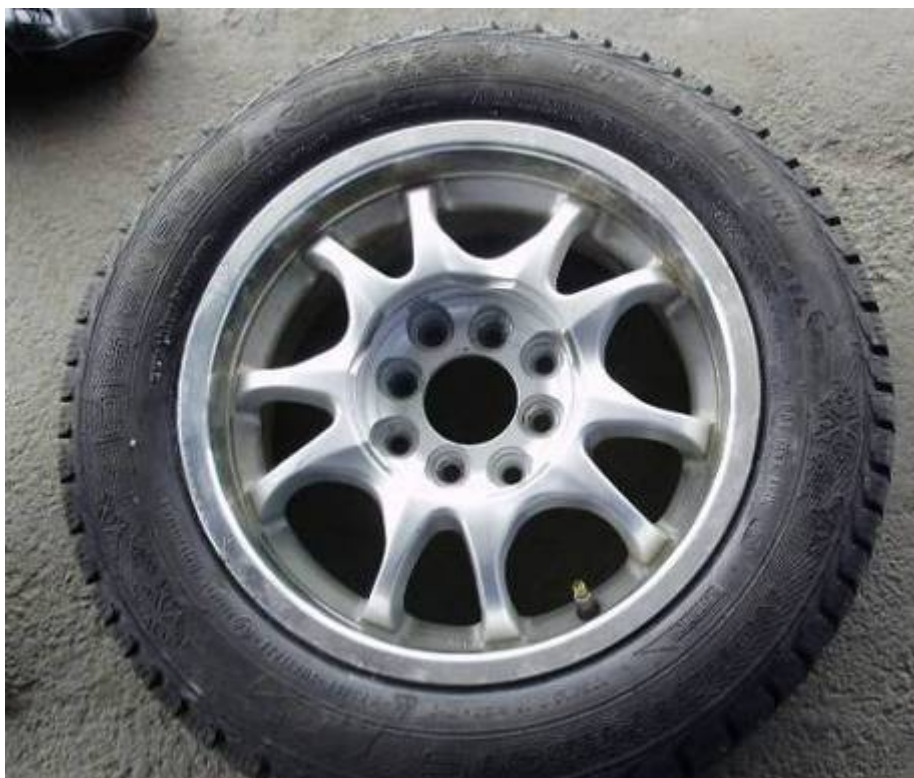
Фото 11. Переднее правое колесо в сборе (внешняя сторона).

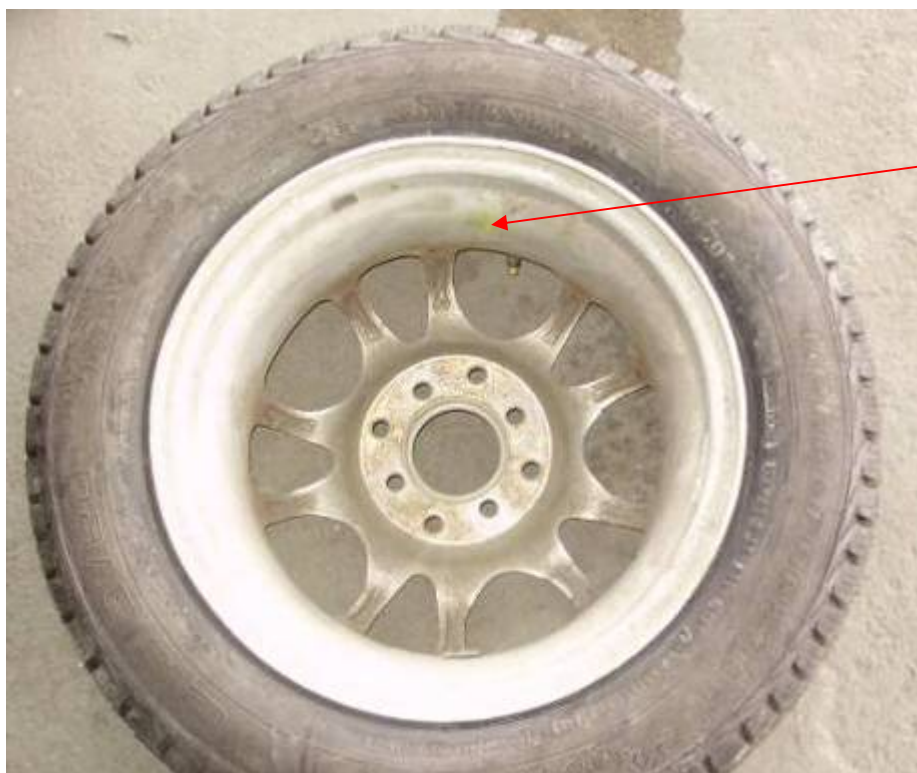
Фото 12. Переднее правое колесо в сборе (внутренняя сторона. Стрелкой указано место выхода воздуха).

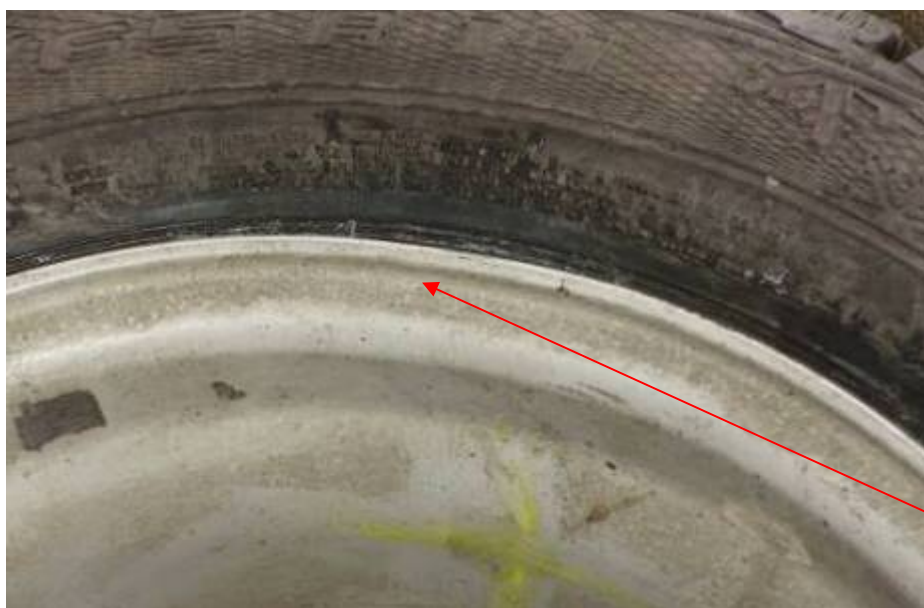
Фото 13. Замятая закраина переднего правого колеса ( желтая отметка - место выхода воздуха).

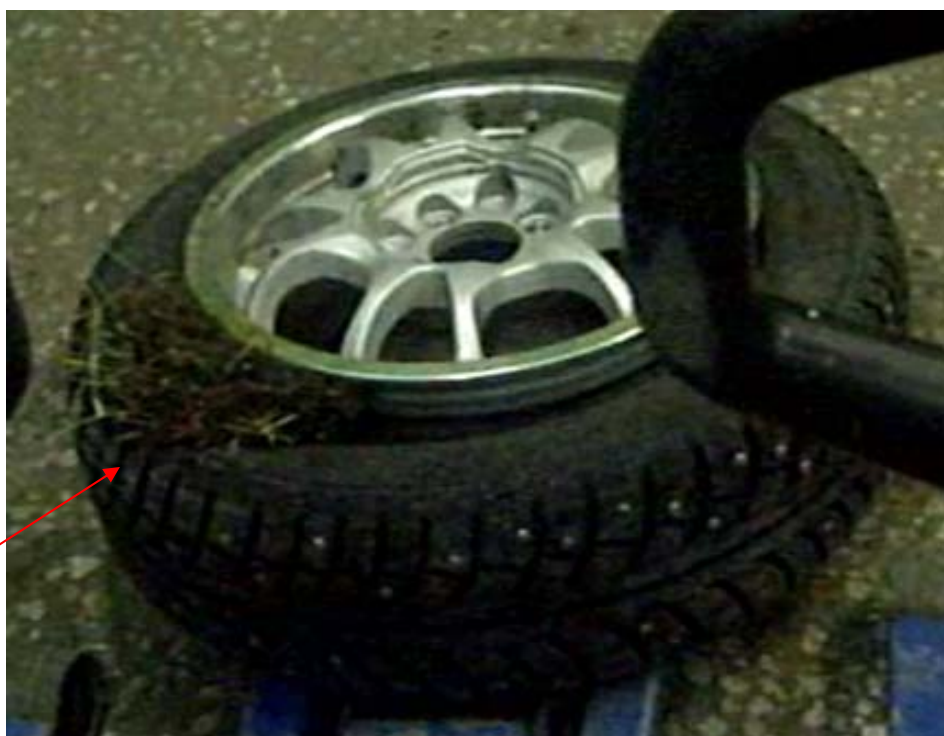
Фото 14. Грунт с травой между закраиной обода и бортом шины переднего правого колеса.
