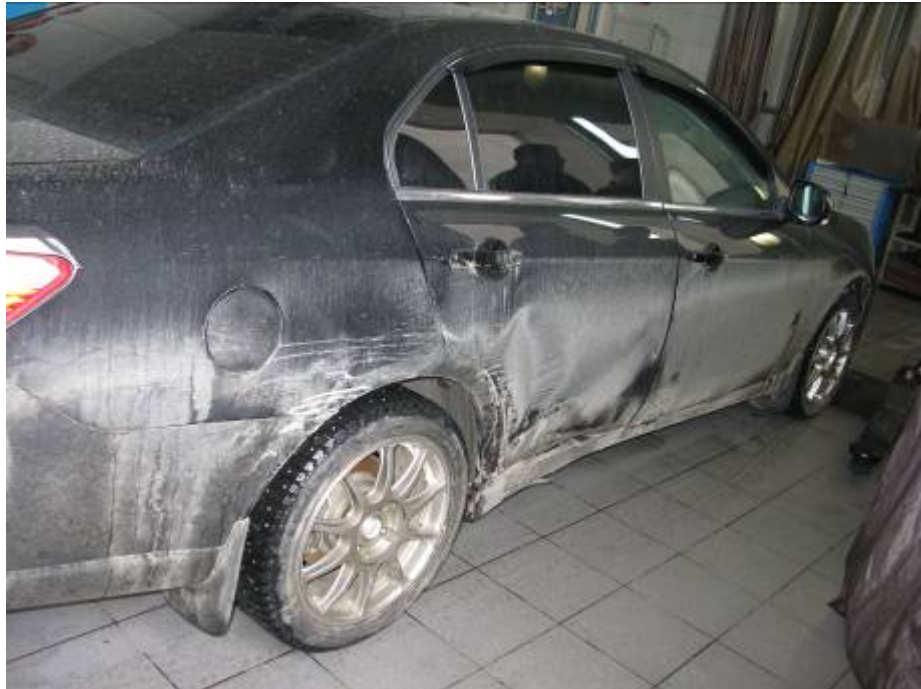
Фото 1.

Следы контакта с посторонним предметом на закраине диска правого заднего колеса, колесо смещено относительно поперечной оси передней частью внутрь.

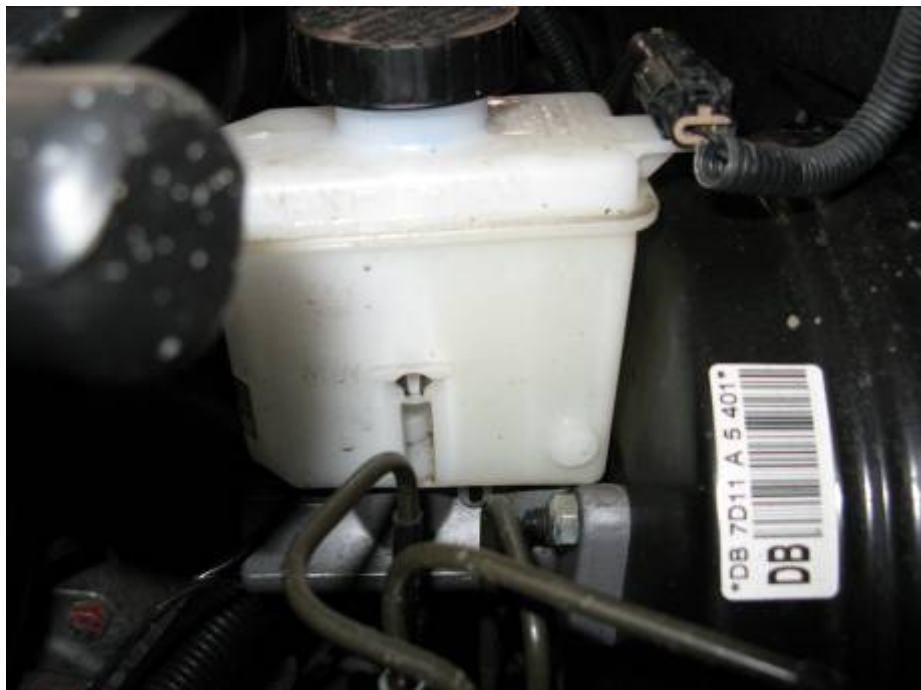
Фото 2.

В переднем отсеке бачка главного тормозного цилиндра тормозная жидкость отсутствует, в заднем отсеке уровень тормозной жидкости по верхнему срезу перегородки бачка.

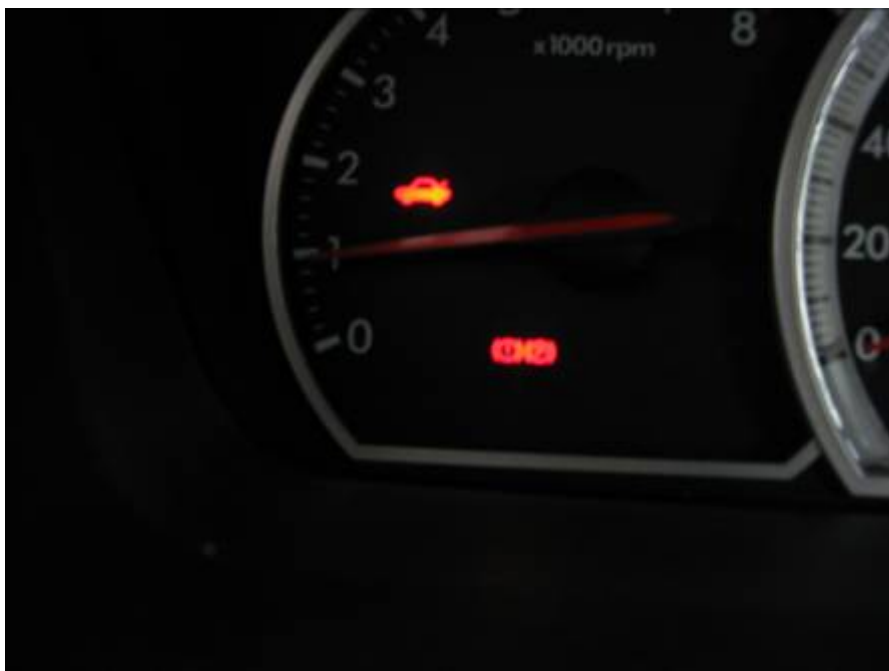
Фото 3.

При включенном зажигании на панели приборов горят два индикатора, расположенные на панели тахометра, которые свидетельствуют о неисправности тормозной системы.

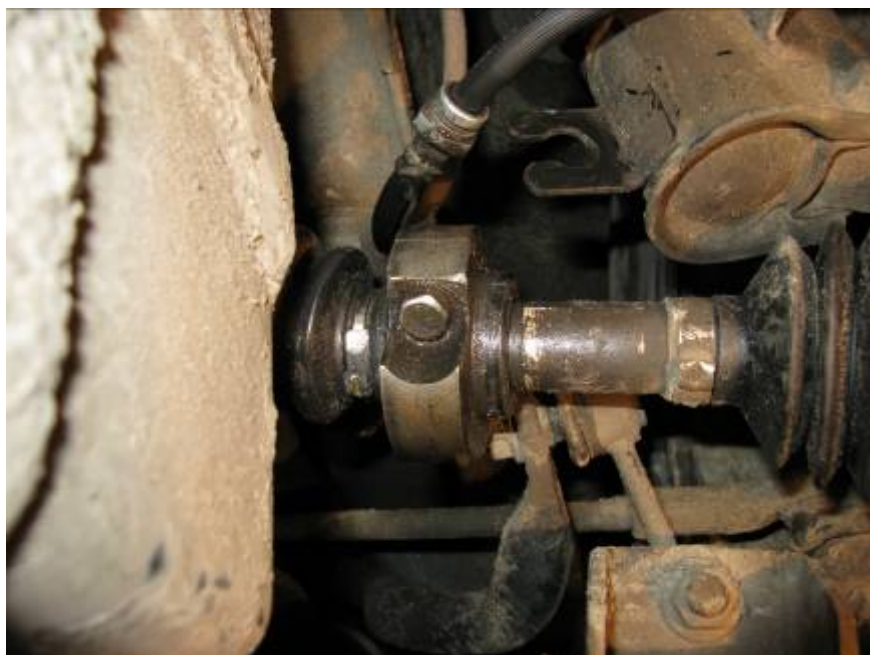
Фото 4.

На муфте вала привода левого переднего колеса имеются следы многократного контакта с посторонним предметом в виде зализов граней соединительного болта.

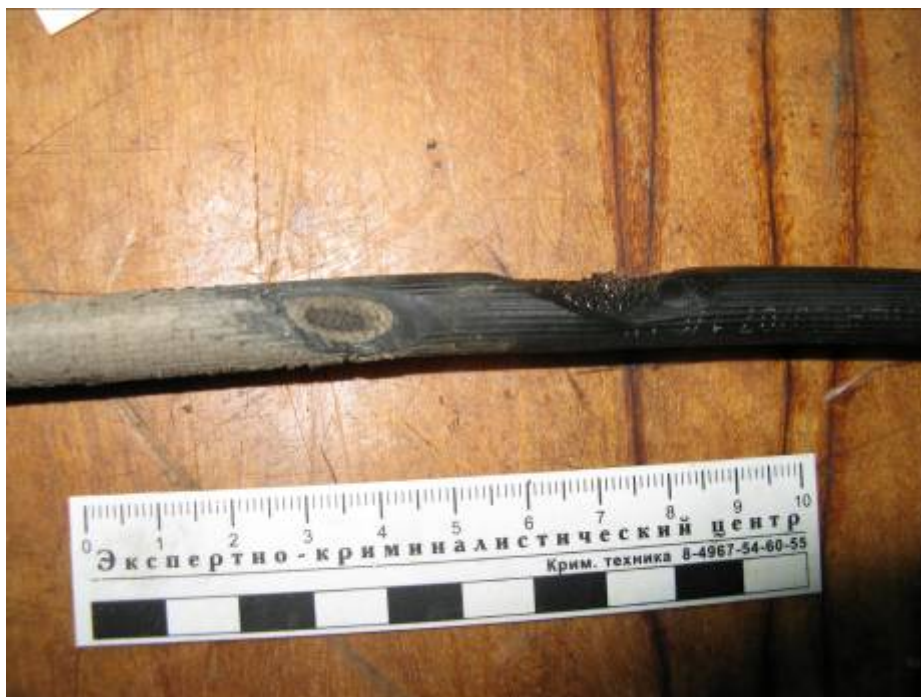
Фото 5.

Повреждения тормозного шланга в виде потертостей с разрушением корда длиной до 50мм и расстоянием между ними около 20мм. Нижнее повреждение имеет сквозное отверстие стенки, из которого сочится тормозная жидкость.

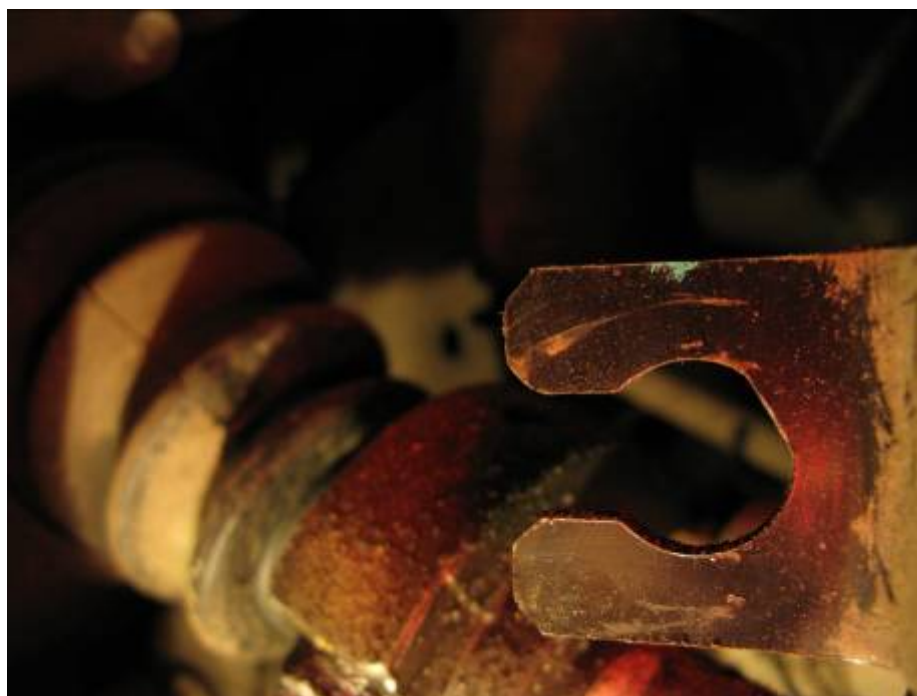
Фото 6.

Следы скольжения (снизу и сверху отверстия) образованы вращательным движением краев скобы крепления тормозного шланга вокруг его металлической части, второй – линейной формы, образованный краями скобы крепления тормозного шланга в результате выведения его из контакта с кронштейном крепления тормозного шланга.
