**ФОТОТАБЛИЦА**  
**к заключению специалистов № 0000**

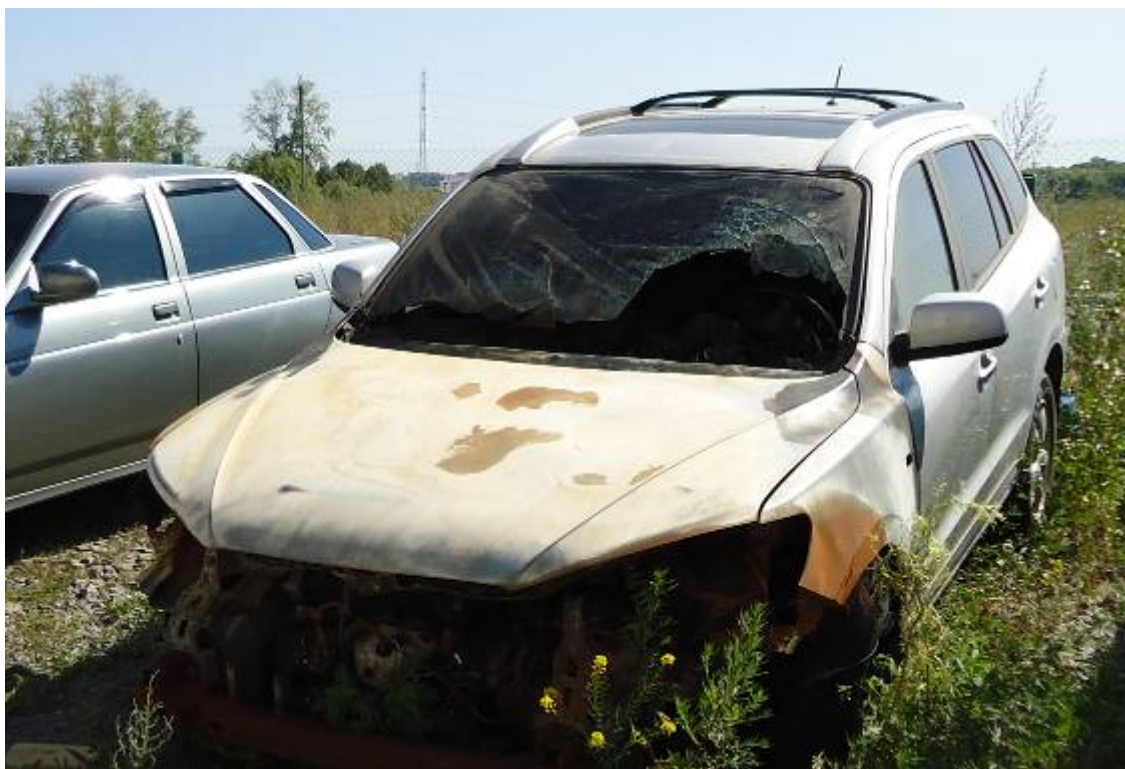
Фото 1.Общий вид автомобиля «Hyundai Santa Fe New» 2.7 VIN 0000000 вид слева спереди.

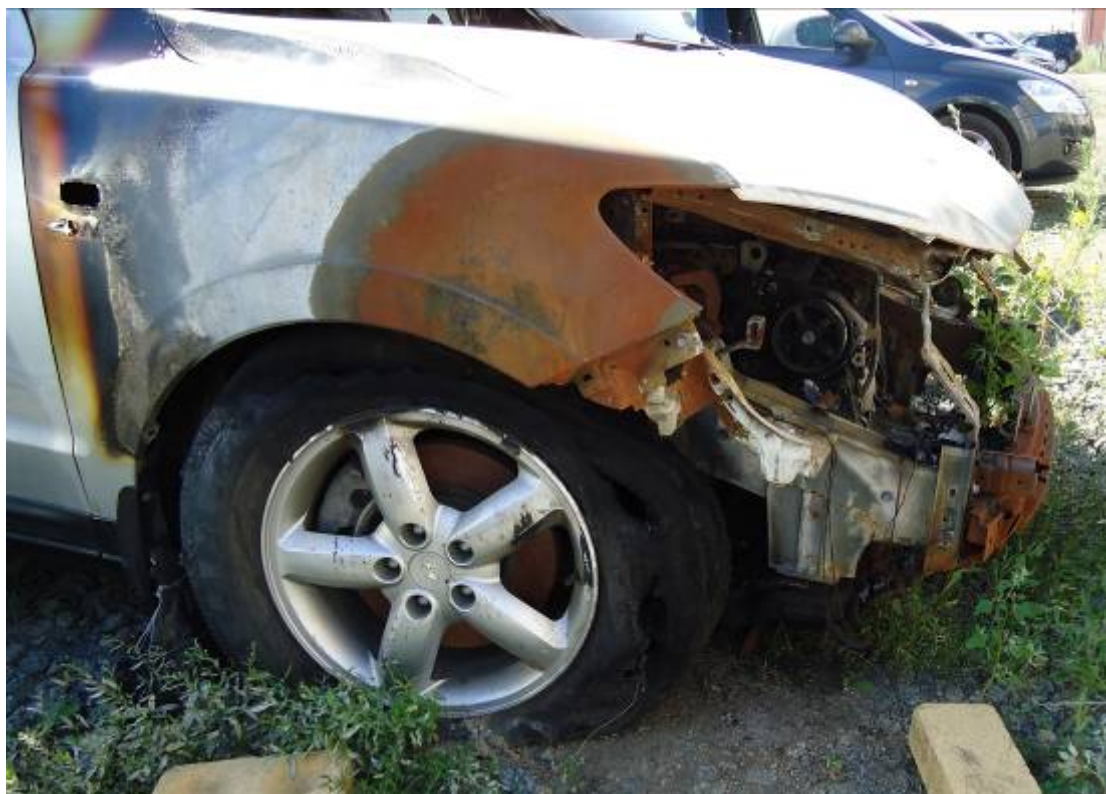
Фото 2. Термические повреждения со стороны правого переднего колеса.

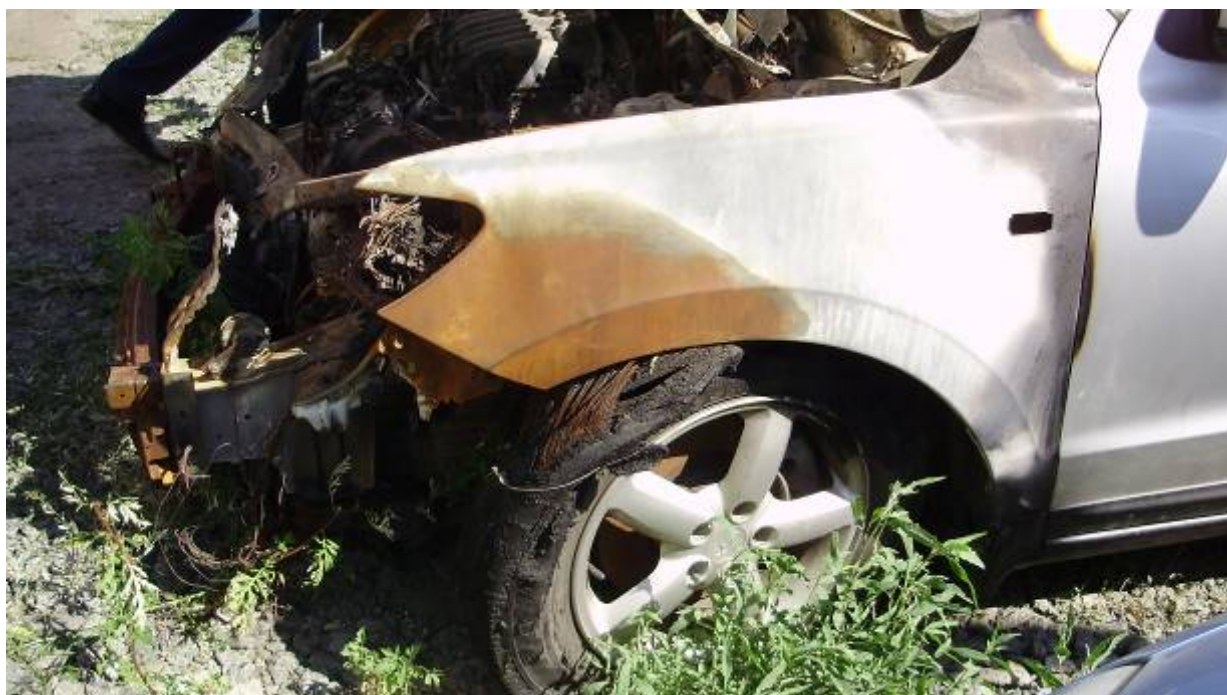
Фото 3. Термические повреждения со стороны левого переднего колеса.

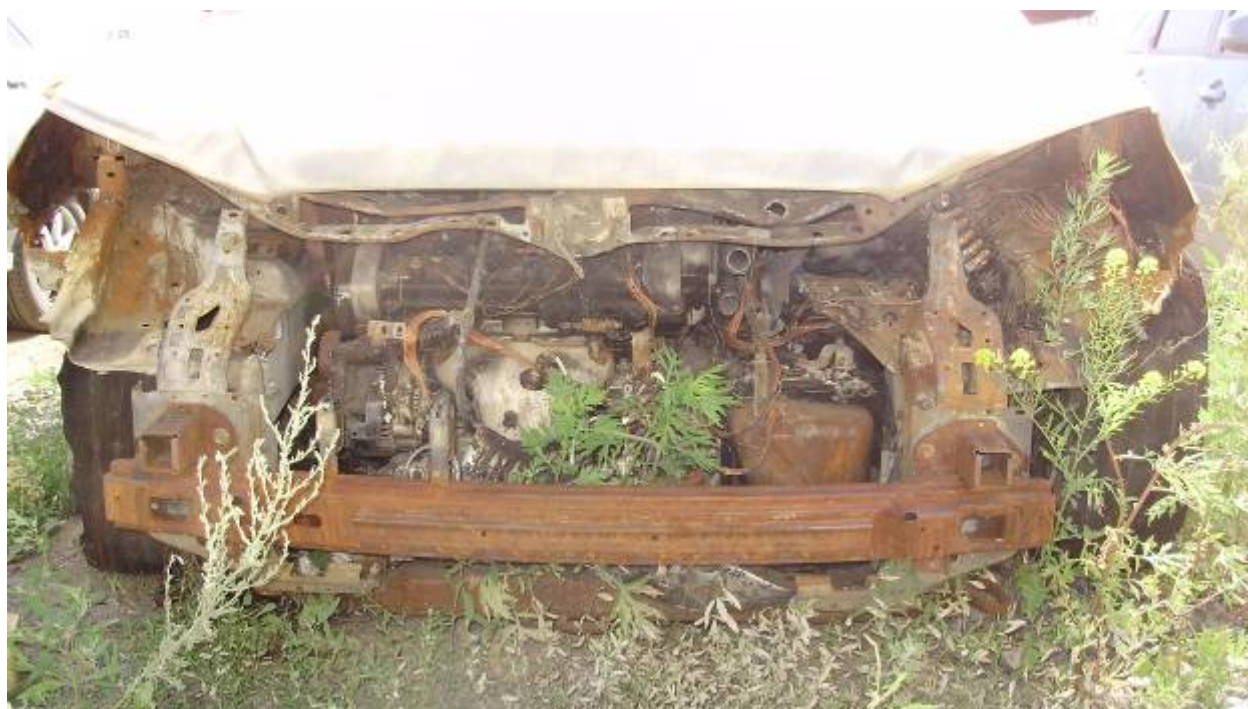
Фото 4. Термические повреждения передней части автомобиля.

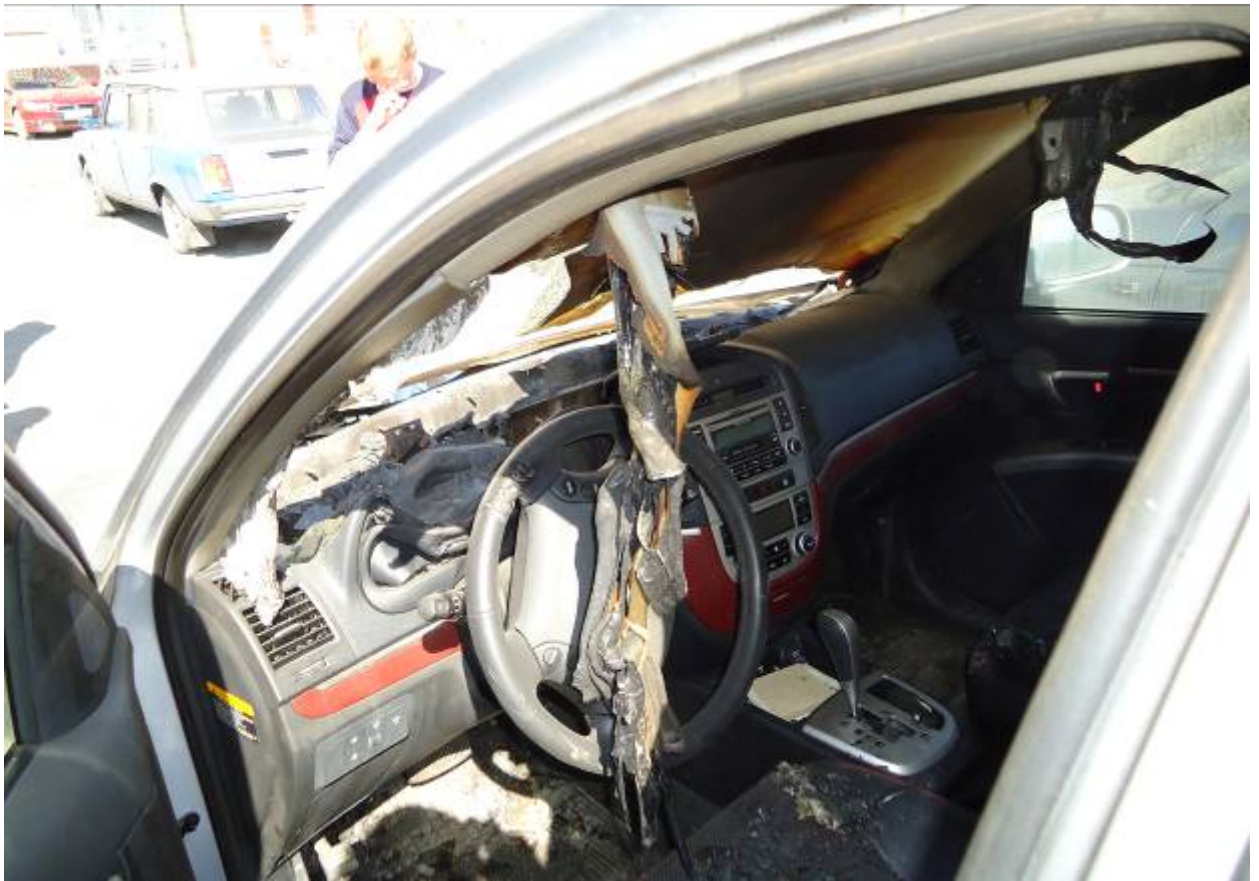
Фото 5. Термические повреждения в салоне автомобиля.

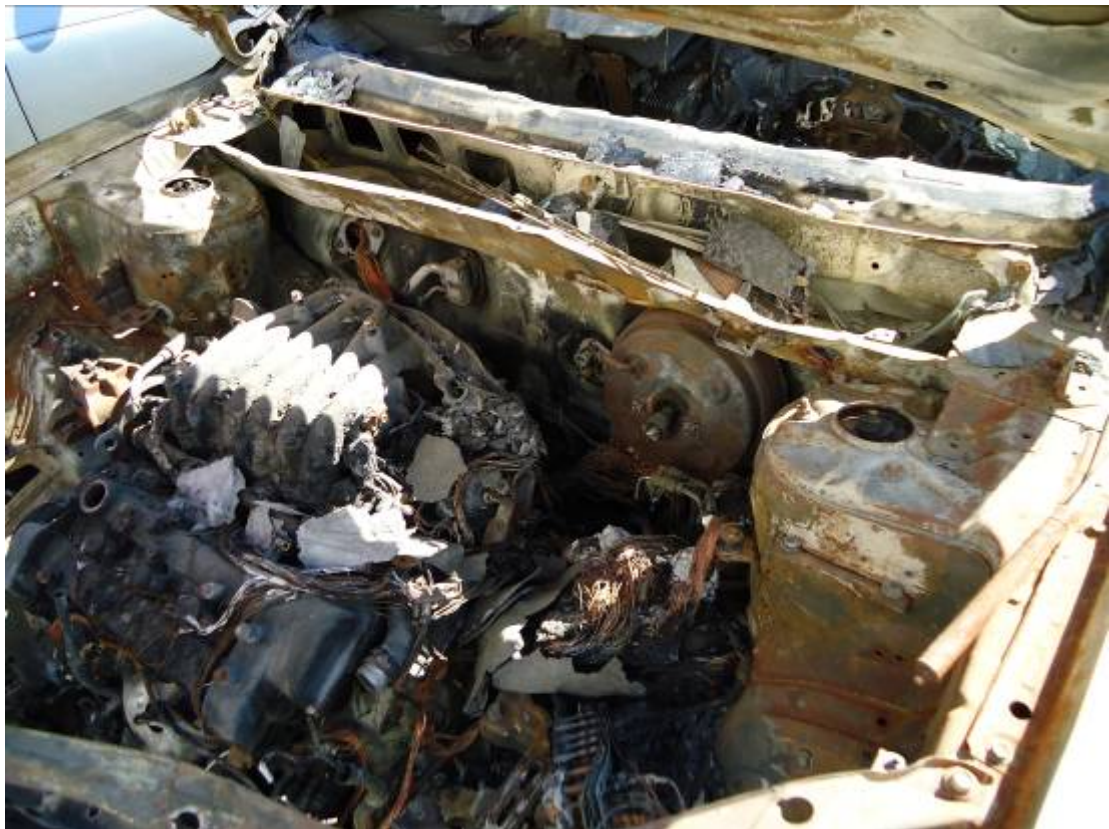
Фото 6. Вид моторного отсека.

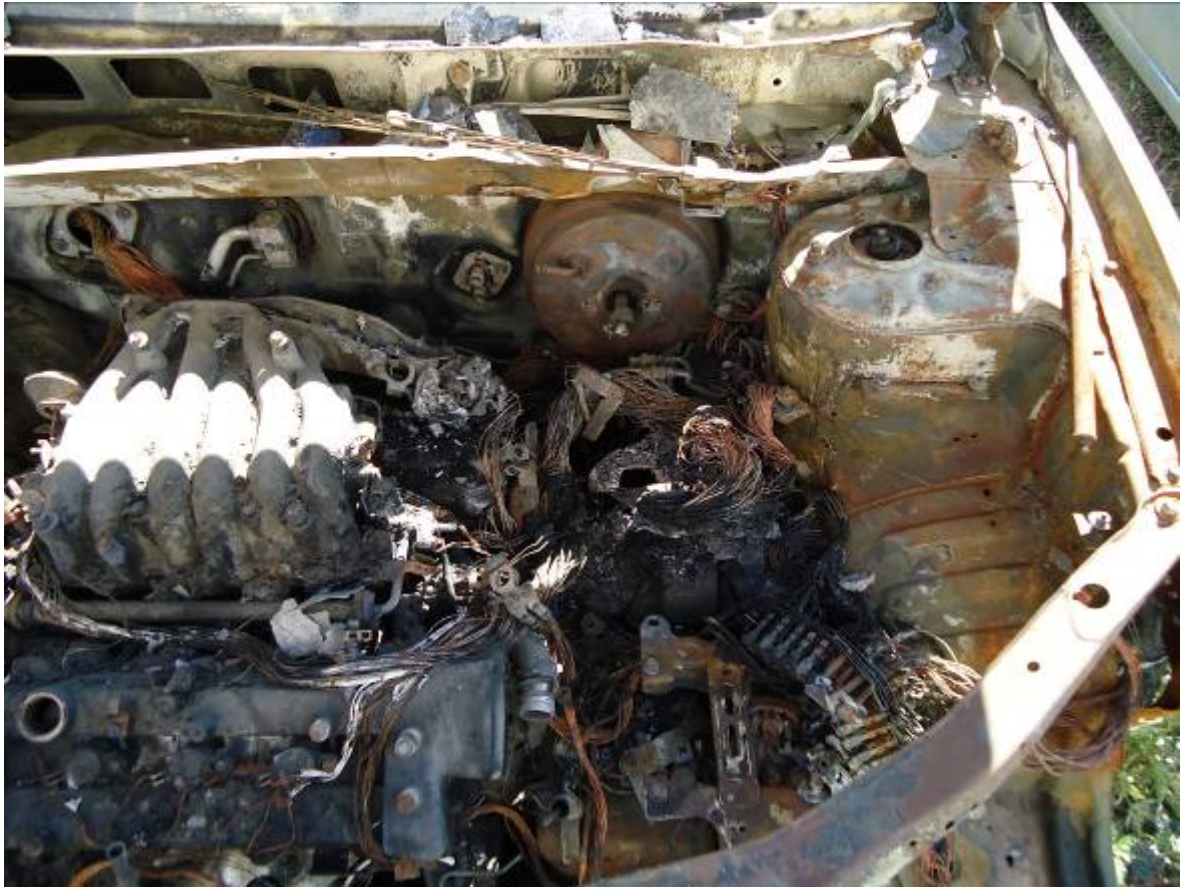
Фото 7. Зона максимальных термических повреждений.

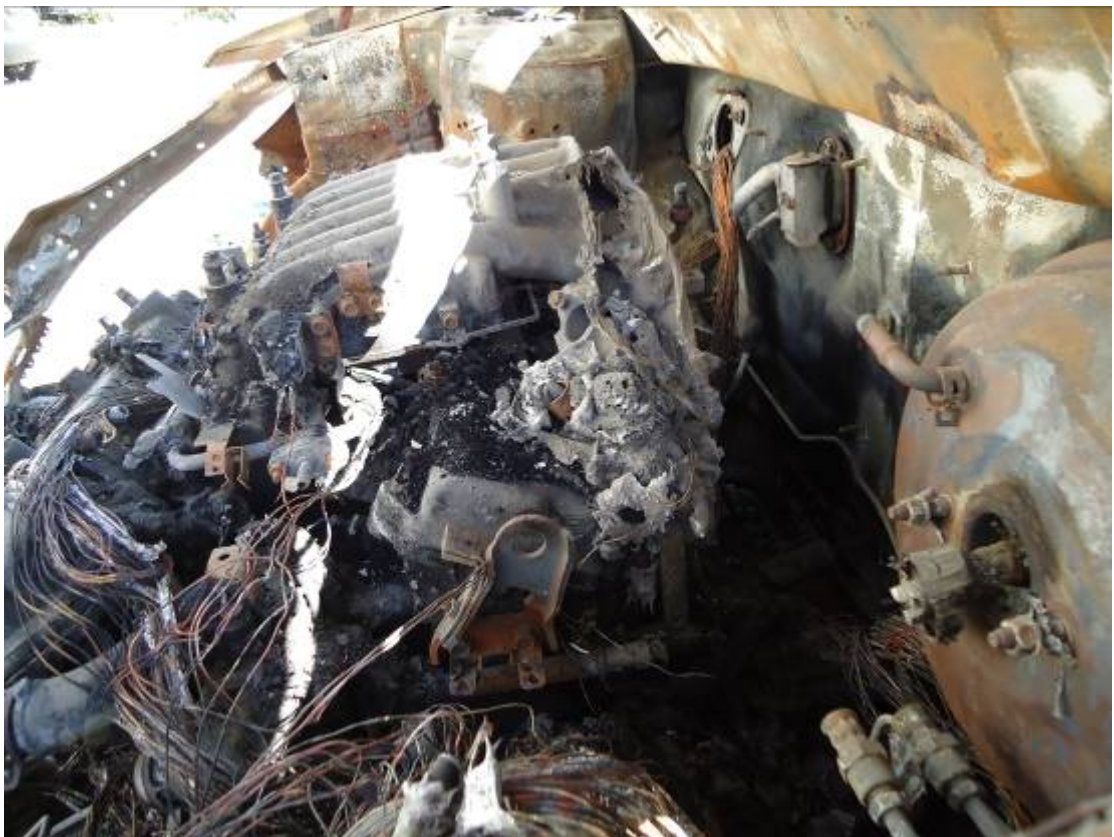
Фото 8. Моторный отсек вид слева.

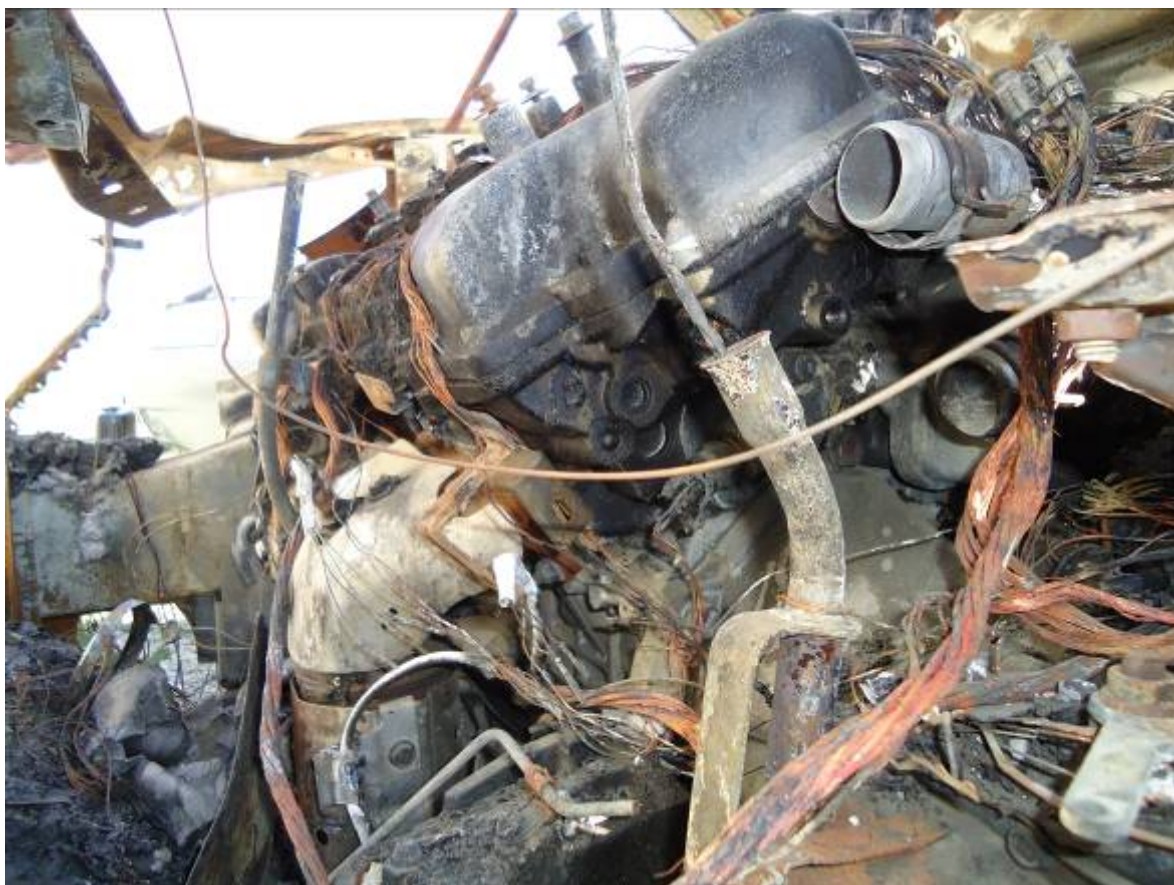
Фото 9. Клапанная крышка и головка блока цилиндров первого ряда вид слева.

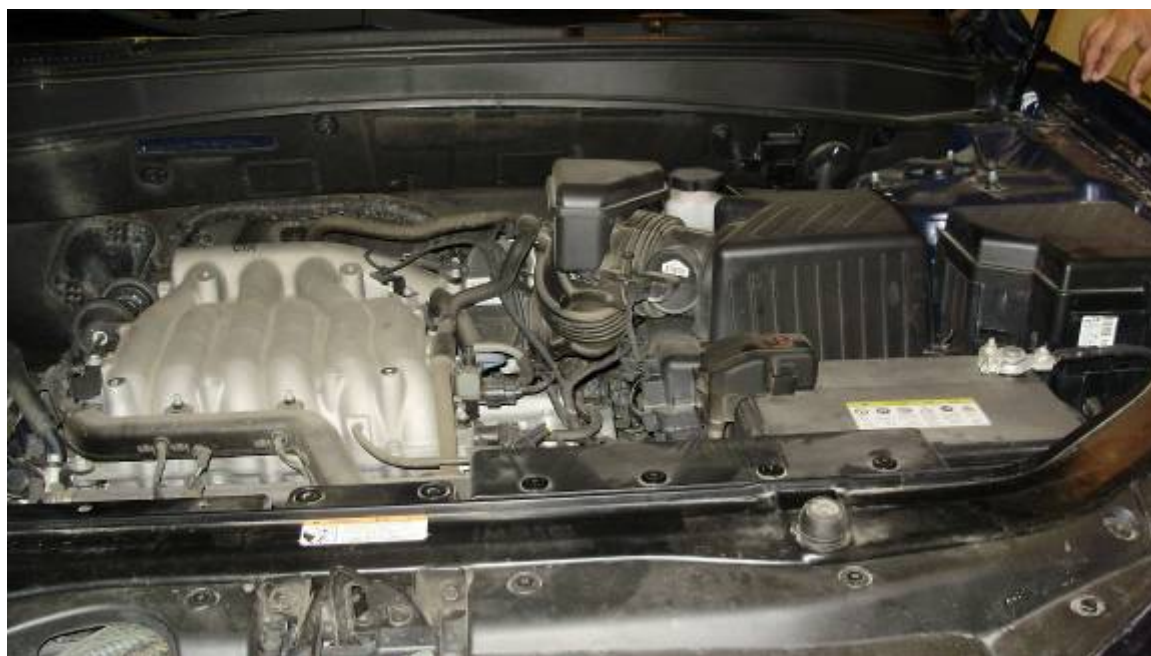
Фото 10. Моторный отсек аналогичного автомобиля со снятой декоративной крышкой.
