**ФОТОТАБЛИЦА**  
**к заключению специалистов № 0000**

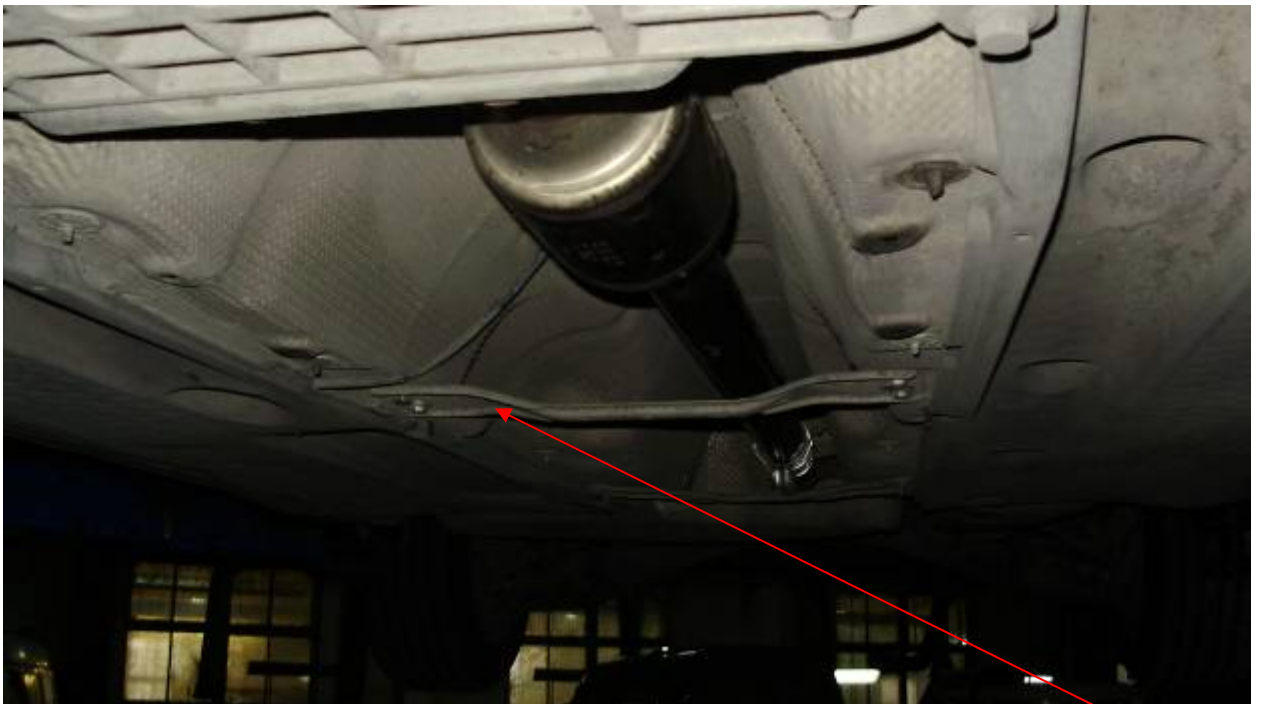
Фото 4. Опора каталитического нейтрализатора.

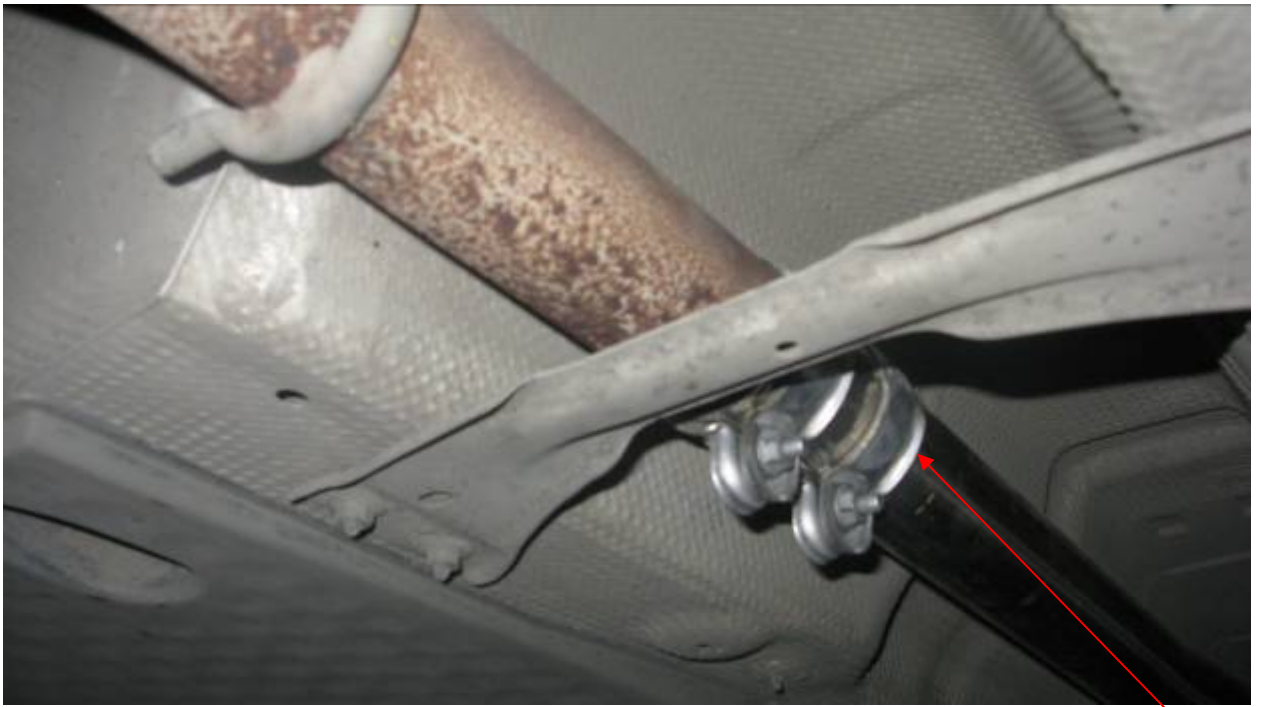
Фото 5. Поперечная планка в средней части приемной трубы глушителя.

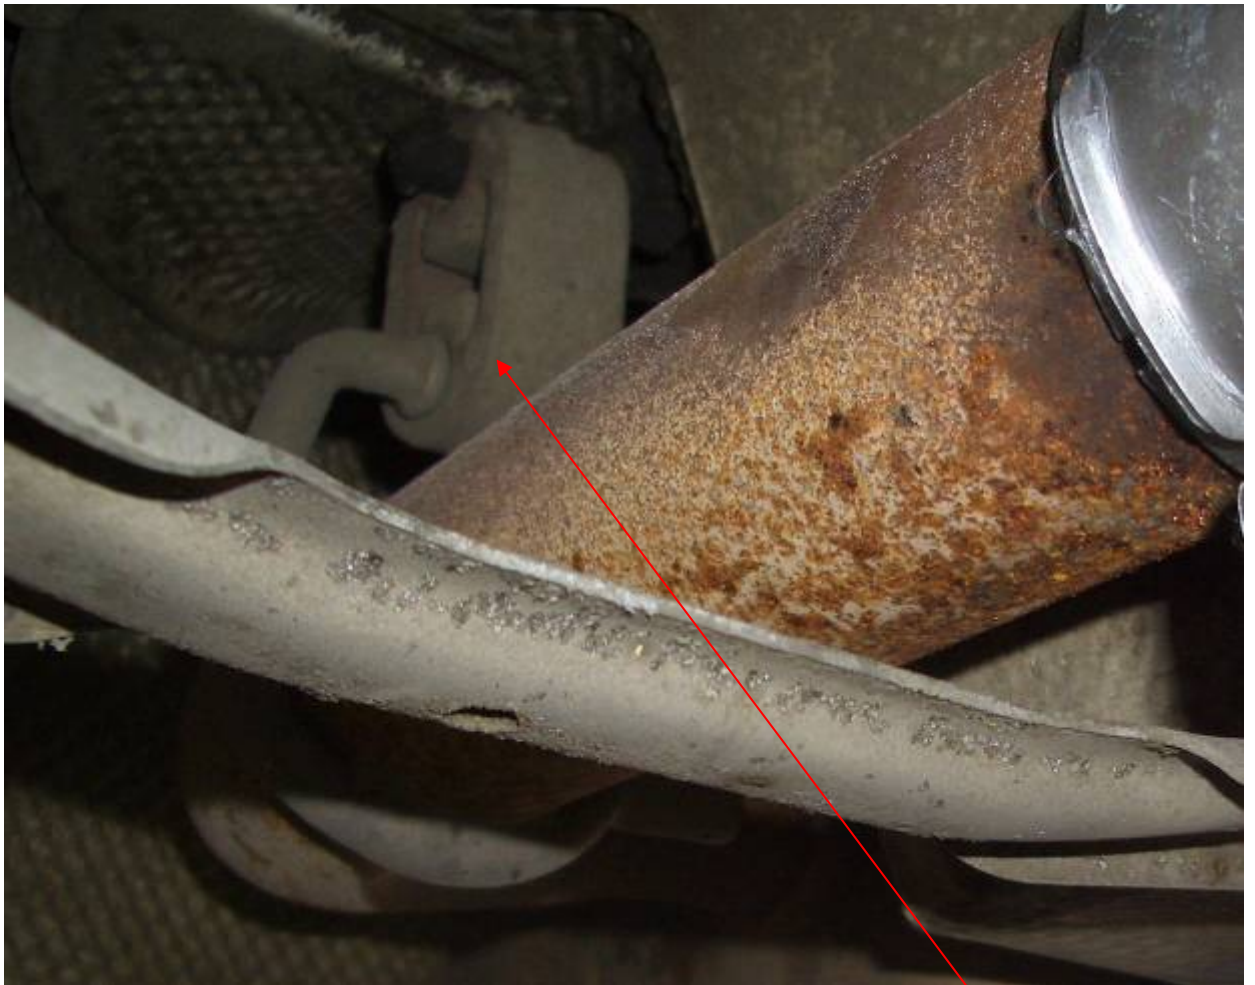
Фото 6. Место соединения приемной трубы глушителя и центрального глушителя.

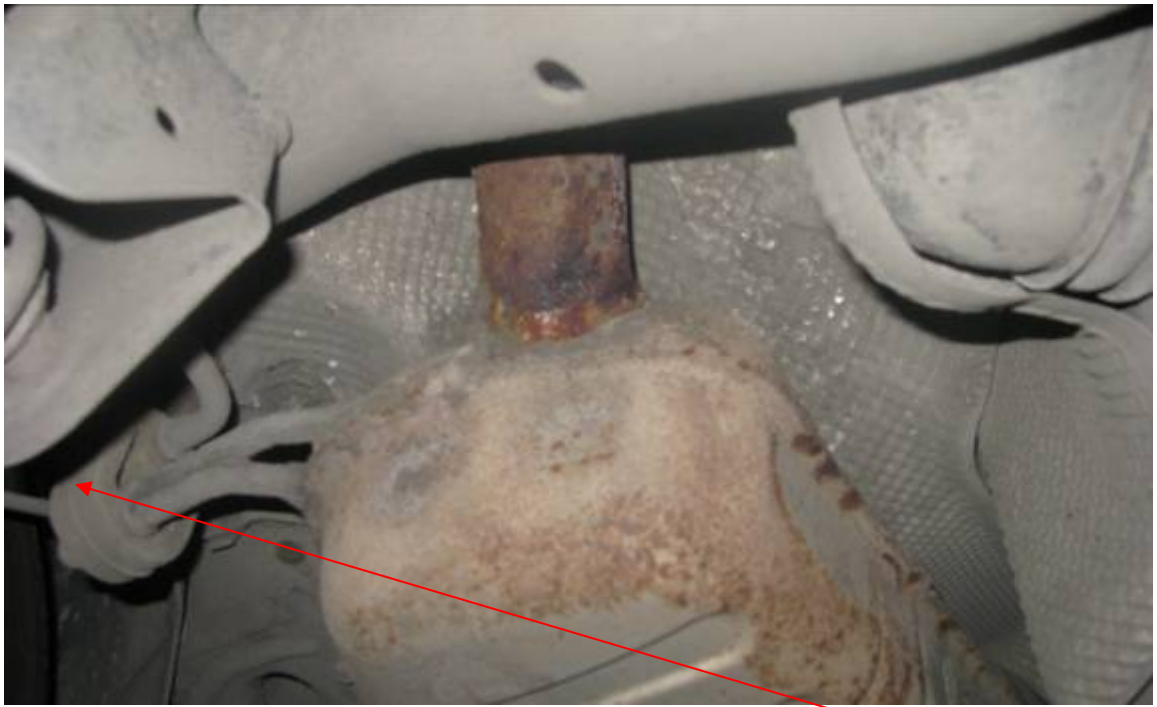
Фото 7. Переднее крепление центрального глушителя.

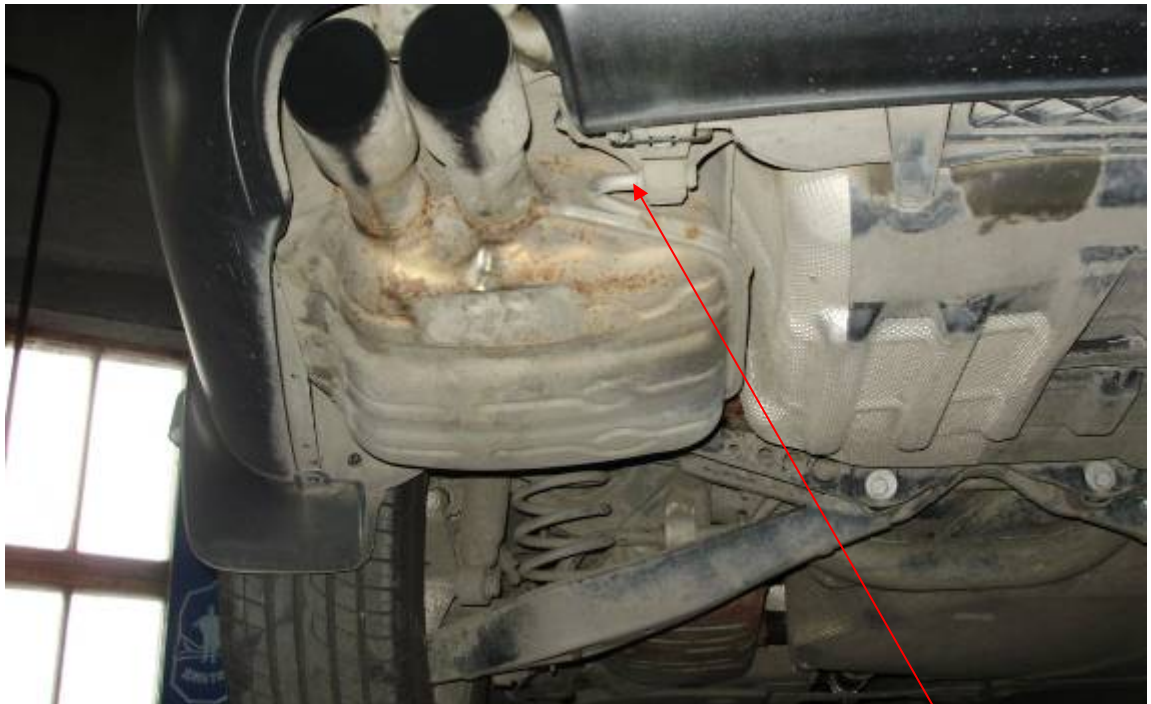
Фото 8. Заднее крепление центрального глушителя.

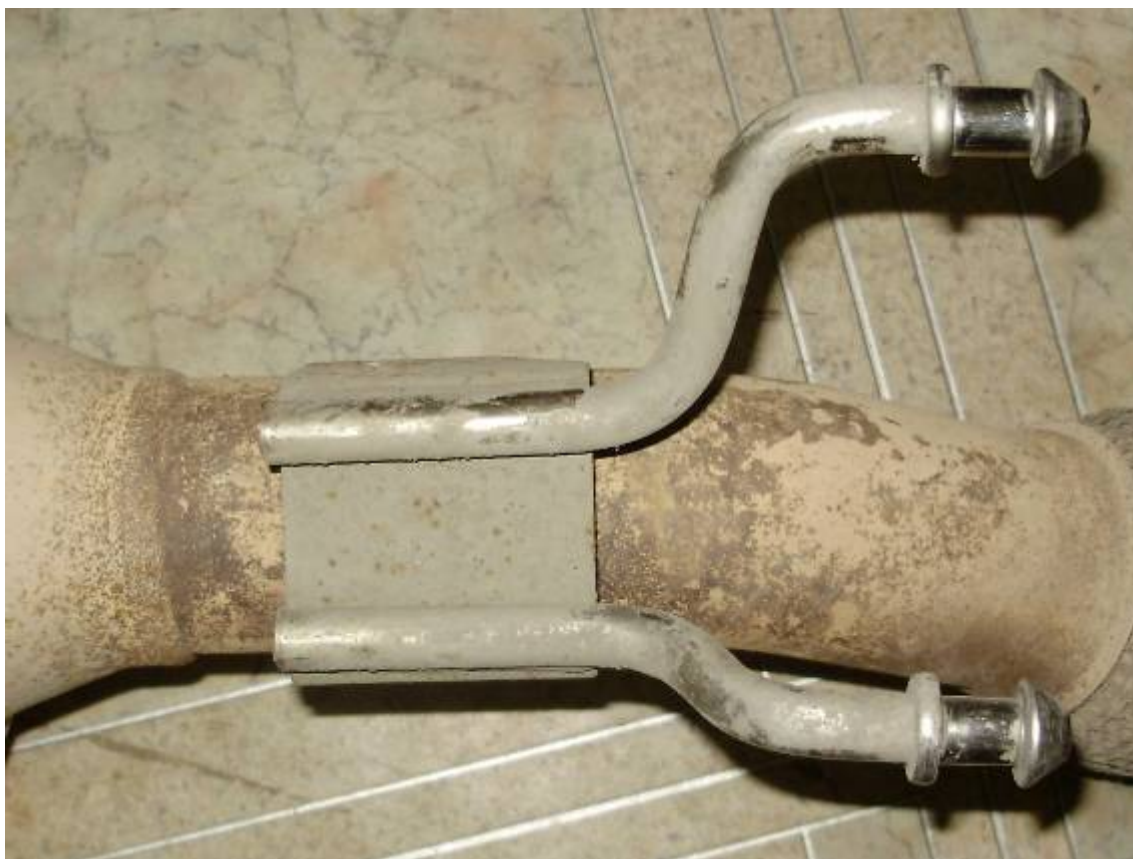
Фото 9. Заднее крепление дополнительного глушителя.

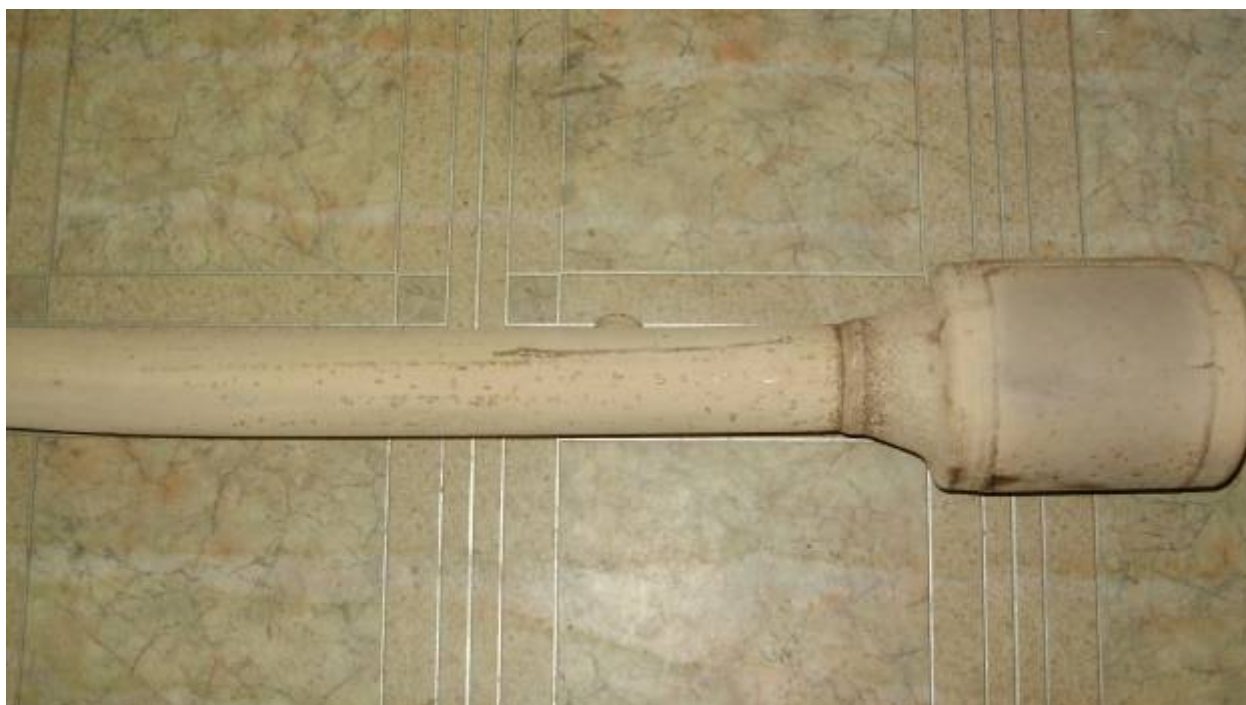
Фото 10. Общий вид переднего крепления приемной трубы глушителя, представленной на исследование (см. фото 4).

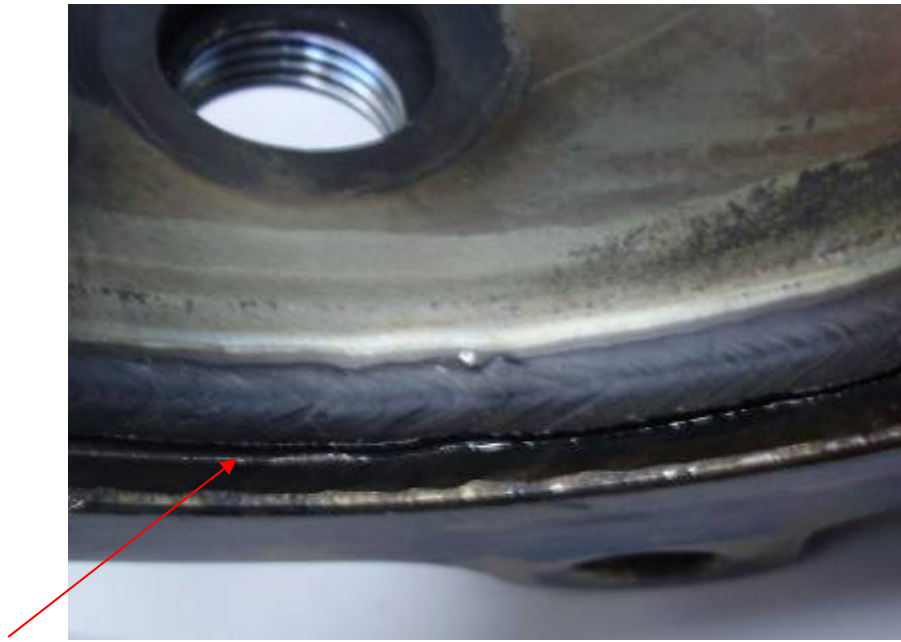
Фото 11. Общий вид средней части приемной трубы глушителя, представленной на исследование .

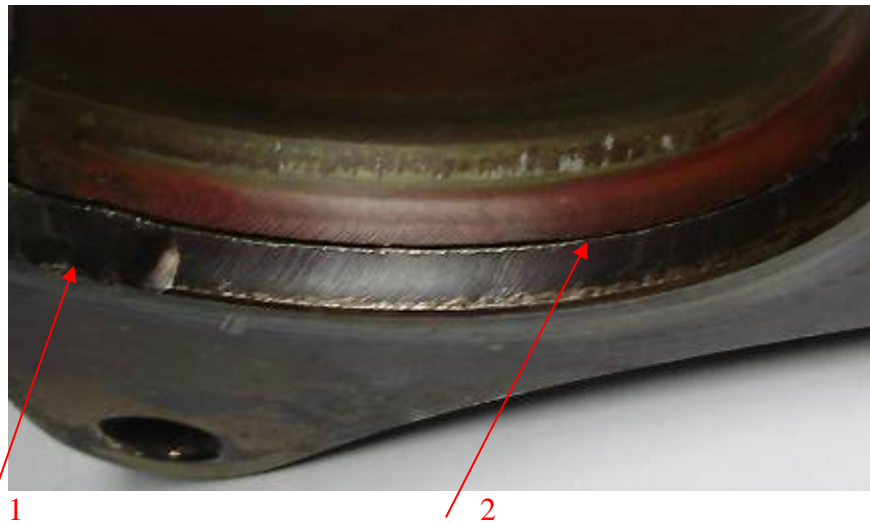
Фото 12. Сварной шов в месте начала разрушения (стрелкой указана кольцевая трещина).

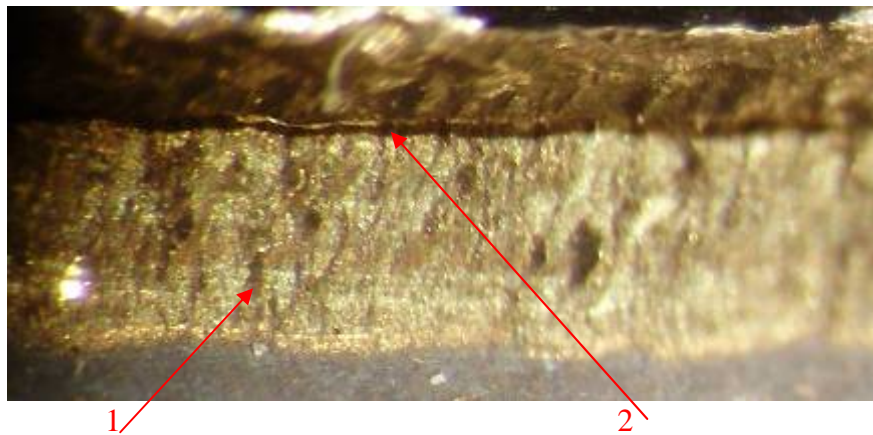
Фото 13. Сварной шов в месте окончания разрушения (1- затек металла, 2 - кольцевая трещина).

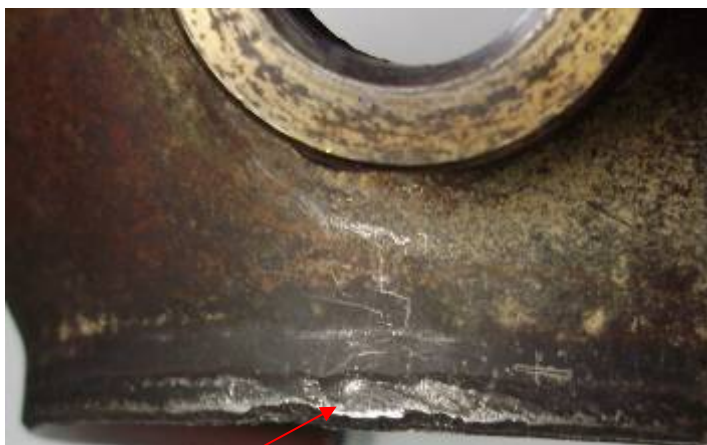
Фото 14. Зона начала разрушения (1 – линии усталостного разрушения, 2 – пасынковая трещина).

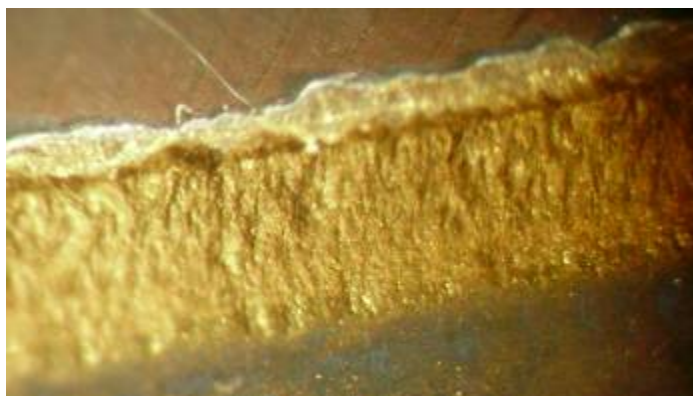
Фото 15. Металл, затекший в зазор свариваемых деталей.

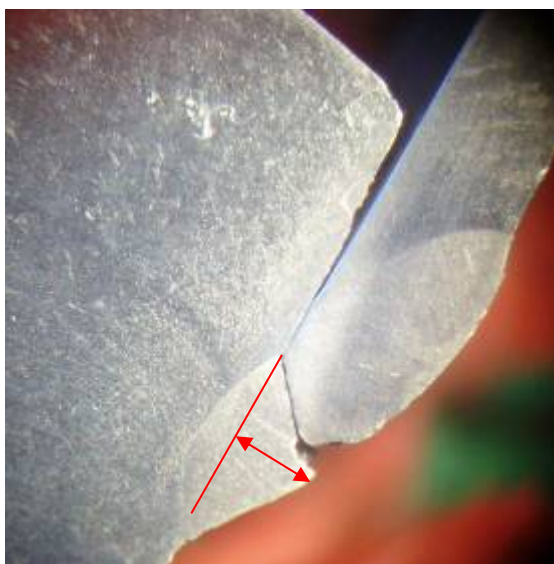
Фото 16. Вторая зона разрушения.

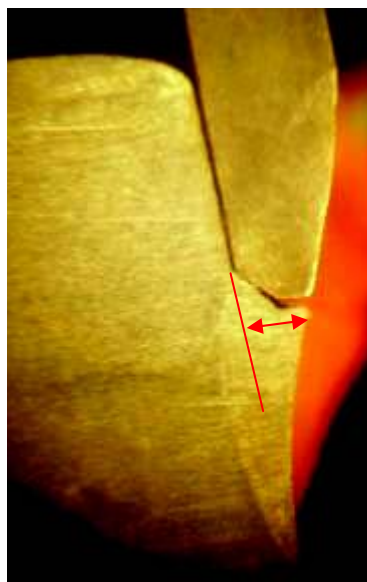
Фото 17. Сварной шов в зоне № 1.
